防水ジャーナル

配管保温巻き手順の間違い!?

原因不明の漏水は、浴槽排水と給湯器からの給湯の漏れ出しなどが犯人だった。

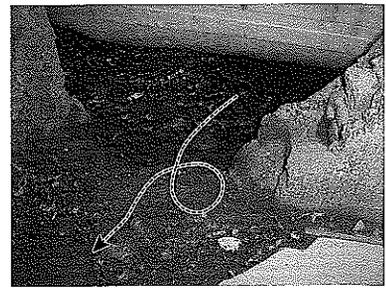
- ①浴室洗い場排水トラップの腐食による漏れ出し
- ②浴槽排水のトレンチに設置された排水管の口径不足があり、トレンチ水位が上昇し洗い場防水裏に水が移動して、漏れ出す(写真-1)

写真-1 排水管の口径不足による漏水

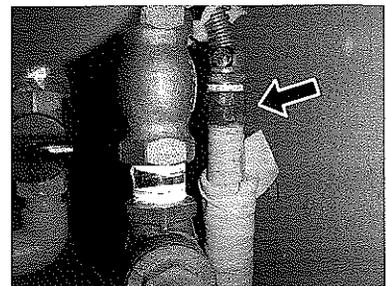
さらに、室内設置型給湯器の配管保温巻きを剥がして点検したところ、給湯管とフレキシブル管接続部から湯が漏れていることも分かった(写真-2)。これに追い打ちをかけたのが給湯器設置場所の床防水である。保温巻きとラッキングテープを巻いた後にかさ上げコンクリートを打込み、写真-3のようにウレタンゴム系塗膜防水で表面を覆ったため、漏れ出した水を抱え込む結果になった。給湯器下部の床防水裏のかさ上げ部をはつり出すと湿りを確認できた(写真-4)。

写真-2 腐食があり、継続的に漏水している接続部

給湯管は、湯を通すと管の膨張による接続部の緩みができるので漏水することがあるので、保温巻き前に湯を通してから再度ひと締めするべきである。ほかにも床防水を保温巻き前に施せば、かさ上げ内部への水の供給を断つことができ、配管漏水の発見は容易であったと思われる。

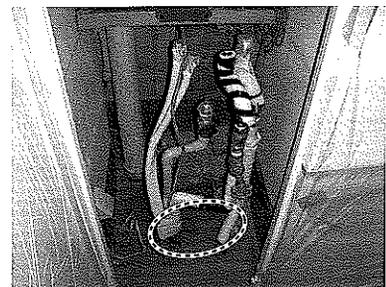
写真-3 問題箇所となった給湯器下の床
