# 防木ジャーナル

# 通気金物の結露と漏水

鈴木 哲夫

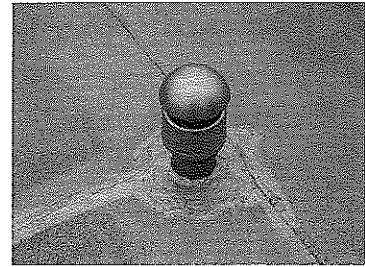
排水管には、空気の出入口として屋上床面を貫通して通気金物(写真-1)を設置することが多い。

写真-1 鑄鉄製の通気金物

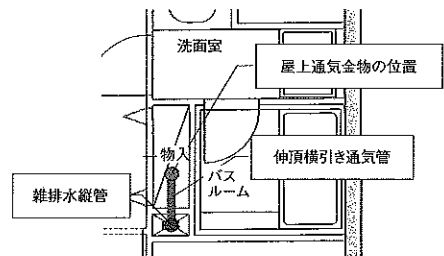
天井内を確認してみると、物入真上に図-1のように雑排水通気管が横引きされて屋上に出ていた。床版のひび割れや染み跡はなかったが、通気管と通気金物接続部に水染みと湿りがあった。通気金物端部は、防露巻きが不十分で金物端部がのぞいていた(写真-2)。通気金物の錆の出具合からして最近はじまったものではなく、随分以前からこの現象はあったようだ。

図-1 雑排水管と通気金物の位置は、横引き通気管でつながっている

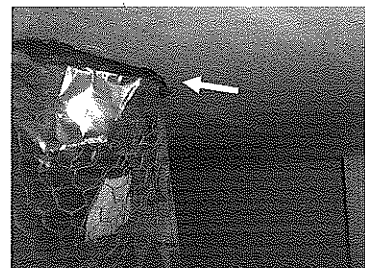
写真-2 通気管の防露巻きと通気金物端部に発生した口開き

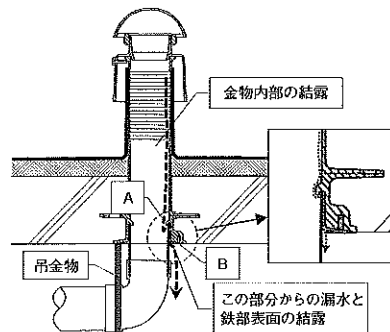
疑ったのは、通気金物の止水不具合と金物の表面結露である。そこで、製品メーカーに問い合わせると意外な答えが返ってきた。通気管は、十数年前までは通気金物の内部で結露して水が流れるとは想定していなかったようだ。そのため、通気管の接続部(図-2円内)の止水納まりが不十分だった。メーカーがこれでは…。

雑排水管は、温水を流すことが普通で、特に気温が下がる冬季では金物は冷えているので水蒸気が上がれば結露する。冬季は、金物回りで生成された結露水が通気管に戻ってくるのだ。室内は、換気により負圧状態になっており、そのとき図-2 A部に結露水が辿り着くと管内から室内側に流れ、金物接続部から漏水しやすくなる。

もうひとつは、図-2 B部の通気金物の端部に断熱不良があり、水蒸気量の多い室内空氣が冷え切った金物に触れ、表面結露を起こす。横引き配管の吊金物が不十分な場合は、金物根元のエルボ接続部が動き、パッキンが破損しやすい。

図-2 内部結露と接続部納まりの不備
