# 防木ジャーナル

# 2階バルコニー排水の逆流冠水

鈴木 哲夫

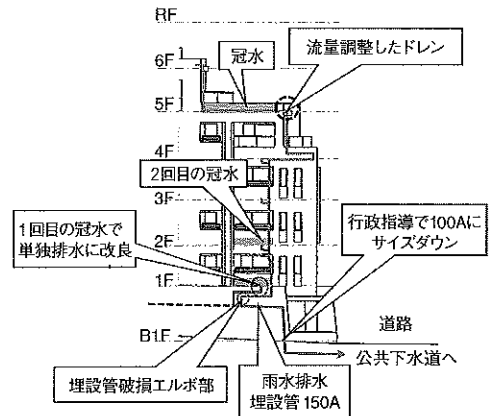
図-1 雨水排水経路図

冠水事故に遭った部分は、図-1のように公共下水道につながる排水管末端に位置し、全体の負荷がかかる場所でもある。埋設管を確認するとおかしなことが分かった。敷地内排水管口径150Aに対して100Aになっていた。行政指導により口径を下げさせられたという。雨水を速やかに建物外に排水すると下水管のキャパを超えるからだそうだ。

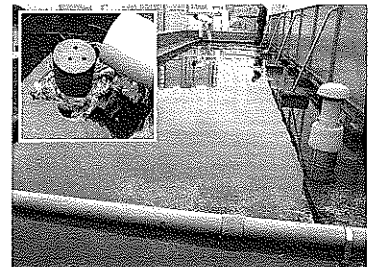
道路から1段上ったマンションの2階バルコニーで冠水事故が発生した。この事故以前に、直下の1階バルコニーでも同じことが起きており、雨水排水を1階だけ埋設管に直接排水するようにした。その折に、埋設管の排水負荷を軽減すべきと判断し、屋上の雨水排水量を調整するため、ルーフバルコニーの排水ドレンにキャップをかぶせた(写真-1、左上)。今度はルーフバルコニーが冠水するようになり、さらに2階のバルコニーも冠水した。普通は、オーバーフロー管が各バルコニーにあるはずだが、設置されていない。

写真-1 冠水したルーフバルコニー

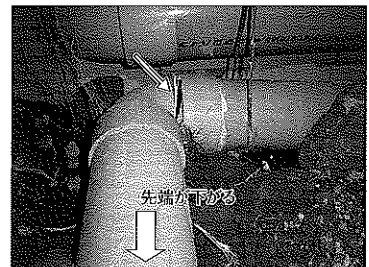
擁壁で囲まれた一部地盤は、建物と擁壁の間は狭く、建物にはバルコニーのはね出し床版があった。建物周囲は、十分な締め固めができなかったこともあって、地盤沈下が烈しく、写真-2のように埋設管の固定をエルボ部片側のみ番線吊り固定されていた。腐食が進めば落ちる。このような施工では、転圧加重や沈下の負荷が配管にかかり、固定していない片側は落ちてエルボ部が破損する。そこに写真-3のように管内に樹根が入り込み排水障害を起こしていたのである。

写真-2 破損した埋設管エルボ部

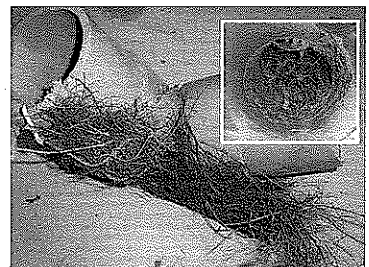
写真-3 破損隙間から樹根が入り込み排水障害を起こしたエルボ部
