防木ジャーナル

No.591

雨水管詰まりの原因は不適切な接続

鈴木 哲夫

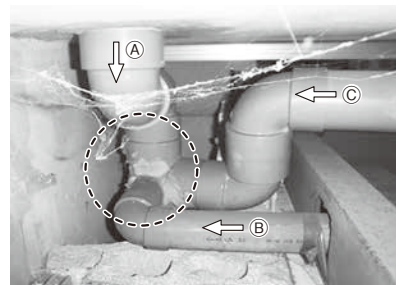
今回の事例は、降雨の折に2階バルコニーが冠水した原因を探ったものである。写真1は、冠水したバルコニーの直下の配管接続状況である。内視鏡カメラで探ると、写真1の円内位置にゴミ溜まりが見つかり、上階縦樋の排水(A)が2階バルコニーの呼樋(C)に逆流して、水が噴き出す状態になったものと判明した。

縦樋の詰まり位置は、90°チーズ継手に無理やり穴を開けて、エントランス庇の雨水排水管(B)を差込み接続した状態であった。差込みによる管内の出っ張りが、ゴミを拾う原因になったと見られる。また、バルコニー縦樋(A)のエルボ返しは、写真2のように不適切接続の直下にもあり、階段状に連続して4ヵ所も存在した。図のように、B・Cの2系統の排水がそこに加わることで、排水障害が出やすい配管接続状態となっていたのである。

写真1 エルボ返しと不適切接続をした2階の縦樋下部の接続状況

改善にあたっては、BおよびCの排水位置を下まで延長し、ずらして接続するとともに、縦樋(A)のエルボ返しを4ヵ所から3ヵ所に減らして対応することにした。それにしてもなぜ、このような配管接続になったのか。何かしら事情があったに違いない。

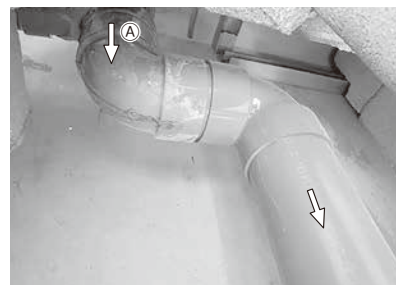
写真2 さらにエルボ返しのある不適切接続下部の縦樋

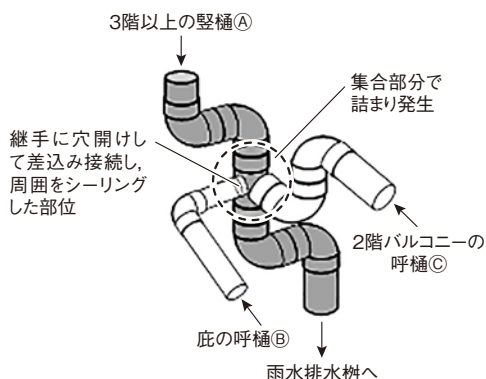
1階エントランスの庇は、本体工事の終盤に鉄骨下地で構築したもので、設計ではバルコニーの縦樋(A)に接続する予定はなかったという。売主関係者から、庇の縦樋を1階で見せたくないという強い要望が庇の取付工事中に出され、隠ぺいする排水ルートがないために、困った配管工が無理やり継手に穴を開けて接続したものと分かった。

図 雨水排水の不適切接続と複雑な配管施工
