防木ジャーナル

根が入り込んだ排水桝と埋設管

鈴木 哲夫

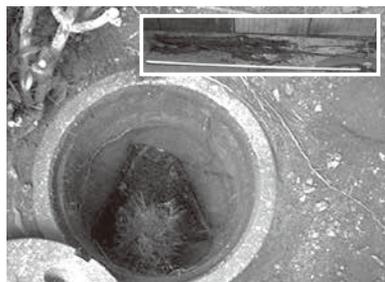
排水経路を図面で確認すると、1階と2階は別系統で排水されており、2階用の排水桝を確認したところ、開けてびっくりである(写真1, 2)。そして桝に接続した埋設管には、写真1(右上)のように、長さ1.3mほどのホウキ状の根が入り込んでいた。

写真1 桝内の根の入り込みと埋設管内にホウキ状に伸びた約1.3mの根

桝の近くには、樹木や草花が植えられることがよくある。また、植栽内に桝があることもよく見かける。植物は、水の臭いを嗅ぎつけ、伸びる性質があるので、配管などの接続不良があると根が入りやすい。排水桝の設置の状況にもよるが、時おり桝蓋を開けて内部の状態を確認することが求められ、根の入り込みがないかの確認や、根入りがあれば取り除くだけでなく、桝の外側の配管接続回りな

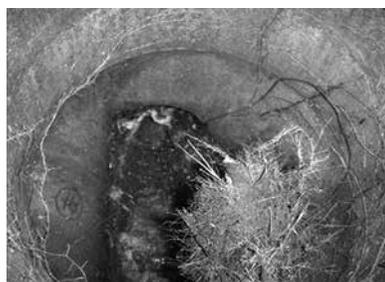
桝はコンクリート製の市販品で、埋設管と桝との接続部は、隙間をモルタル詰めて成形する。ところが埋設管接続部の下(裏側)は、見えにくいのでしっかりした隙間塞ぎができていないことがあるため、そこから根が入ることが多いのだ。ご多分に漏れず、根をたぐっていくと、接続部から根が入り込んでいた。さらに、排水上流側の埋設管は、建物の配管と接続されているので、管の中から根が出るはずはないにもかかわらず、管内から桝に広がる根もあった。

写真2 桝の配管接続部の隙間から桝内に広がった根
