# 防水ジャーナル

# 造園工事の手抜きとすさん工事

(有)鈴木哲夫設計事務所 代表取締役 鈴木 哲夫

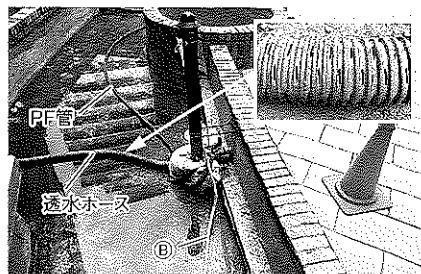
通路の排水は、植込みの中を通って反対側にある排水溝に放流するようになっている。排水管は、透水ホース(写真1)で植込みの中の排水も兼ねていたようで、管の内部は土砂で詰まっていた。これでは排水できるはずはない。そして植込み内は、写真2の右下のように長靴でないと歩けないほどの水溜まりができ、これが植物の根腐れや生育を妨げていたようである。植込み内の透水管を見ると写真2のように壁を貫通する経路で上下していたので、排水できない状態なのだから土砂で詰まるのは当たり前である。

また、庭園灯の電線管にも問題があった。写真1および写真4のように電線管がコンクリート埋込みから一部露出しており、地中埋設部にCD管(Ⓐ)が使われていた。コンクリート埋設部分なら使ってもよいが、土中はPP管などにする必要がある。さらに土中の電線管の接続部(ⒶⒷ)は、カップリングで接続しなければならないところをビニールテープ巻きになっていた。これらはすべて不法行為に相当する。造園改修をする機会があったら、地中埋設の電線管の色を見て、オレンジ色の可とう電線管が土中で見られるようであれば、それはCD管(Ⓐ)であるから、そのままにしないようにしたい。

写真1 通路排水経路の透水ホースと庭園灯の電線管

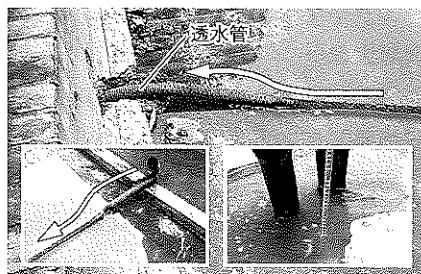
写真2 排水経路が上下する透水管と深さ約12cmの植込み内の水溜まり(右下)

この改善のためには、植込み内の床勾配調整が必要になり、新たに土間面をコンクリートで打ち直すことにした。そして通路の排水は、透水管にする必要はないので写真3のように塩ビ管に交換した。

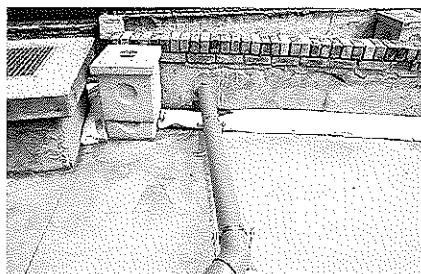
写真3 通路排水は、直接排水できるよう塩ビ管で経路を改善

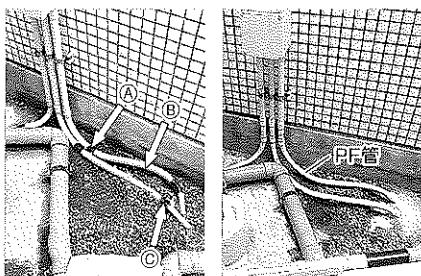
写真4 不適切なCD管(Ⓐ)、電線管改善後のPP管(Ⓑ)
