# 防水ジャーナル

# 施工不良がもたらす外部建具の変状

(有)鈴木哲夫設計事務所 代表取締役 鈴木 哲夫

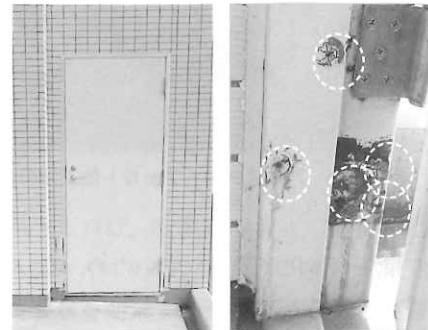
新築後6年のマンションでルーフバルコニーを点検したところ、鋼製扉枠に異常な錆の発生が認められた。鉄部塗装を実施しようとしたところ、塗装会社から「腐食した部分から水が浸み出てくるので塗装できない」と言わされたため、管理組合は売主に対して「施工不良ではないか」と指摘した。売主は、写真1の状態を見て、「表面からの腐食だ」と真逆の回答をしてきた。どう見ても孔食があり、内部から腐食が進んだものだと分かる。売主らは目をつぶって調査したのではないか。

写真1 外部設置の鋼製建具（左）と内部からの孔食がある建具枠（右）

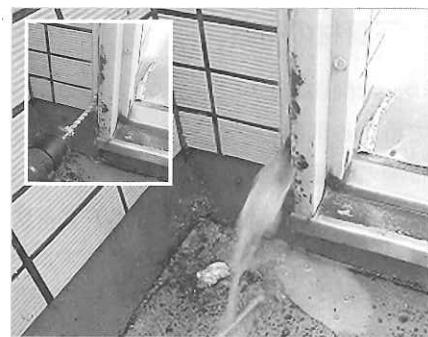
通常、外部設置の建具枠の内部は、防水モルタルなどで密実に充填することになっているが、往々にしてこれが詰まっていないという施工不良はよくある。事実を確かめるため、枠回りのシーリングの上からアンカーセット部に向かってドリル穿孔したところ、ドリル穿孔圧にバラツキがあり空洞の有無がよく分かった。思ったとおり穿孔時にスッと抜けただけでなく、写真2のように水が噴き出してきたのである。さらに内視鏡カメラを使って内部を確認すると、写真3のように内部はスカスカの状態で枠の鋼材表面が見えていたため、請求の根拠が見つかった。

写真2 ドリル穿孔により内部から水が噴き出した建具枠外側

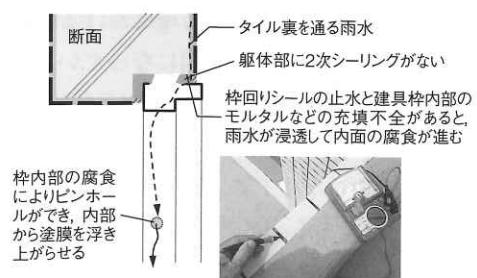
図に示す建具枠の面付け納まりの軸体と建具枠の境目は、2次シーリングが施工されていないとタイル張りの裏を通る雨水が建具枠内部に供給されてしまい、このケースのように枠の内部から腐食するのである。

念のため、絶縁抵抗計を用いて雨水の流動ルートを探ってみることにした。扉枠上部のパラベット天端のタイル化粧目地にテストピンを当てるとき、建具枠下部のモルタル部とメーター指針が大きく振れた。このことから、タイル化粧目地から雨水が浸透し、扉枠の上枠にたどりついた後、建具枠の左右に流下したことが判明した。

図 建具枠への雨水侵入経路
