防水ジャーナル

タイル化粧目地と塗膜の膨れ

(有)鈴木哲夫設計事務所 代表取締役 鈴木 哲夫

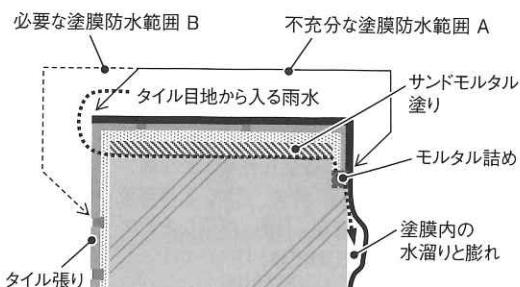
なぜこのようなことが起こるのか。立上り天端の施工状態を工事の折に、暴露して調べてみることにした。写真3がその施工状態であり、天端のならしにサンドモルタルが塗り込まれていたのである。塗膜が浮く原因是、サンドモルタルの塗付け界面にわずかな隙間があるため、タイル化粧目地から入った雨水が、図に示すように、塗膜の裏にたどり着く浸透ルートができあがっていたのである。

初回の修繕工事までの浸透した雨水は、タイル張りした天端やひび割れおよび外側のタイル化粧目地から抜けていた。しかし、修繕工事で図中のAの範囲を防水したため、タイル化粧目地から入った水分の蒸発が妨げられ、逆に内側にこもるようになってしまったのである。そして、内側の塗膜裏に

雨水が溜まる結果になった。

図 現状の納まりと雨水浸透ルート

このような天端をかさ上げ調整している納まりは、外見からは分からぬが、潜在的に多いのではないだろうか。天端回りの雨水浸透を断ち切るよう改善するならば、タイル化粧目地が隠れるように躯体界面より下である図の破線範囲Bまで塗膜防水を施せば、おそらくこの不具合は発生しなかったものとみられる。笠木は、「三方を覆う」という当たり前の鉄則がある。

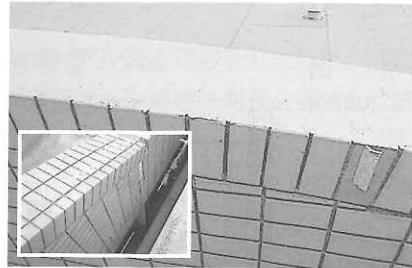
外観上のデザインにより、屋上のパラペットの上に、かまぼこ型にコンクリートを立ち上げた腰壁があった。写真1のように外側と天端をタイル張りし、内側を塗装仕上げとした一般的によくある仕上げ方法である。

初回の大規模修繕工事の際、腰壁のひび割れなど、躯体の不具合があり、外側タイル張りの化粧目地からエフロレッセンスが散見されたことから、ひび割れの止水注入処理に加えてタイル張りした天端の塗膜防水処理を施した上で、内側の塗装を塗り重ねた。

写真1 タイル張りの上に塗膜防水した腰壁天端の状態（左下は防水塗布前の天端）

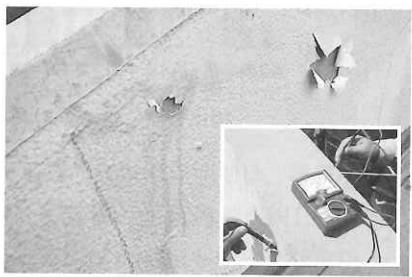
それから15年が経過し、2回目の大規模修繕工事を実施するため調査したところ、同部位の外側タイル張りに変状はなかったが、内側の塗膜が写真2のように新築時に塗ったとみられる下地処理材の上から膨れが発生していた。このことから推察すると、どうも新築直後に何らかの不具合がこの部位に発生し、当時塗膜補修を実施していたようである。

写真2 電気抵抗試験によりタイル化粧目地から雨水の浸透を確認

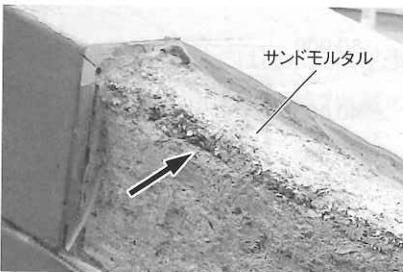
写真3 雨水の流动ルートとなった天端のならしで塗ったサンドモルタル
