防木ジャーナル

不具合事例から学ぶマンション大規模修繕
日本市場における輸入防水材の展望

躯体補修・漏水・手すり等の 支柱基部補修

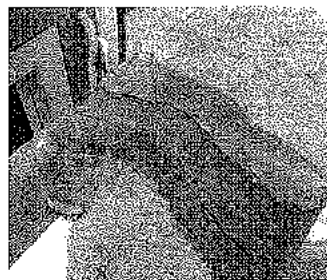
写真-1 修復したエポキシ樹脂界面付近の再発ひび割れ

りも強い接着力で拘束されたとしたらどうなるかは明らかで、写真-1のように接着面の近傍でひび割れが再発する。つまり、ひび割れの性状に合わない注入材の選定により補修しても再発し、目標とする補修性能が出ないということだ。したがってひび割れの補修は、繰り返し挙動するものとして診立てる必要があり、注入材の硬化後の性質を見極めた上で補修材料を選定したいところである。

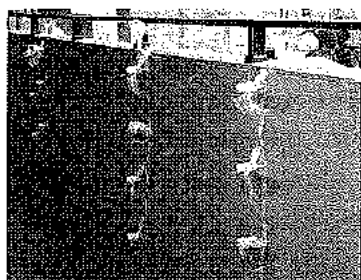
写真-2 発泡エポキシ樹脂注入を行った腰壁の貫通ひび割れ

写真-2のような腰壁のひび割れには、温度変化で挙動が常に予想され、躯体の引張強さを超えない柔軟な挙動追随性のある注入止水材を選定したいところである。この場合では、挙動追随性のある発泡系エポキシ樹脂で注入処理を行っている。

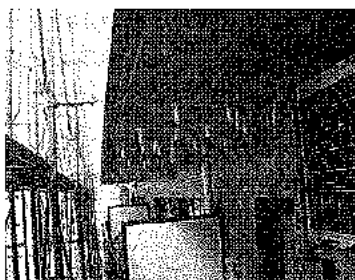
写真-3 揚げ裏上向きの注入施工

写真-3は、片持ち床版貫通ひび割れに揚げ裏面から上向き注入処理したところである。これも常に挙動が予想され、床版に繋がる上部の腰壁など連続したひび割れになることが多い

め、一体的な注入処理をしないと止水が極めて困難である。床版上面から注入すると歩行障害があるため、揚げ裏面から樹脂を注入している。注入材の選定条件は、以下に示すとおりである。

- 1) 上向き注入作業で注入材の拡散性がある
- 2) 温度変化で常に挙動するため、硬化後に挙動追随性がある
- 3) 接着性がコンクリート引張強さと同等以下

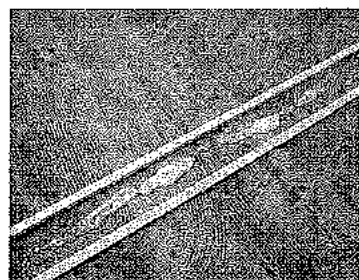
写真-4 上向き注入で、上階の床面に注入樹脂の噴出しを確認

写真-4は、床版に注入した樹脂が上面まで拡散噴出したのを確認したものである。

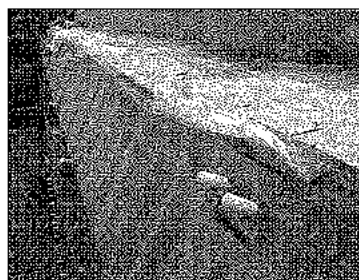
写真-5は、蹴ね出し庇の天端に50mm程度モルタルでかさ上げされ、雨水の浸入により界面からエフロレッセンスの溶出があった。庇が長

写真-5 梁幅天端全体に現れた界面ひび割れ

いことにより、温度による伸縮で庇の躯体と高上げモルタルに挙動差が生まれ、界面にひび割れが発生したもの。注入カプセルの設置間隔を通常250mm程度とするところ100mm内外で設置して発泡エポキシ樹脂による注入を行った。

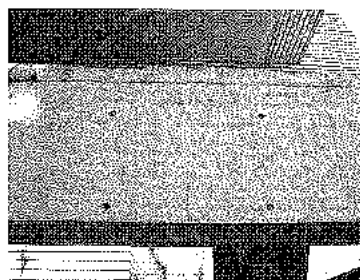
写真-6 天端に100mm程かさ上げされた梁

写真-6は、梁の上端を揃えるために、モルタルで厚さ100mm程のかさ上げを行った結果、梁天端界面に雨水が浸透してエフロレッセンスが発生した例である。天端に注入穴を穿孔し接着目的でエポキシ樹脂の注入を施すことも良いが、界面が深いため注入穴穿孔に伴い粉塵も多くなることから、穿孔を行わず梁側面からひび割れに沿って注入処理することとした。注入面積が大きいことから、一般の注入工法では注入

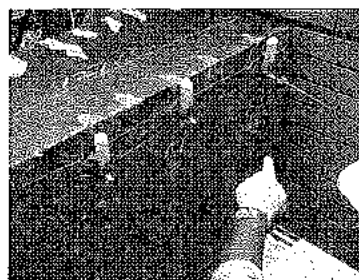
写真-7 追い注入工法による注入処理

量が不足するため、写真-7のように粘度複合軟質形エポキシ樹脂注入工法により300mm間隔で注入した例である。反対側の噴出しを確認するまで徐々に樹脂の粘度を上げて追い注入を連続して行った。梁の反対側も同様にひび割れの目止めを行い、充填確認と空気抜きのため空のカプセルを取り付け、噴きこぼれによる周辺の汚損防止を行っているところが特徴である。

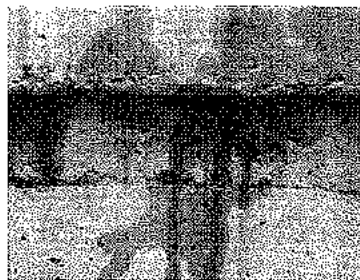
写真-8は、目地棒の上にてできた打ち込み時の汚損をケレン清掃せずコンクリートを打ち込んだ事例である。これでは目地のシーリング材を何度打ち直しても漏水は止まらない。また、外壁立上りの

写真-8 目地の上部に床版の打ち込み時にできたコンクリートの薄皮

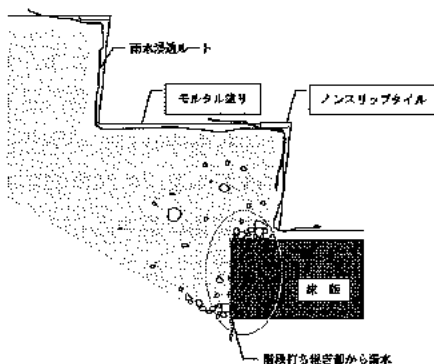
図-3 階段打ち継ぎ漏水経路断面図

真-11および図-3のようになりやすい。

雨水は、段部から床版にたどり着いて打ち継ぎ界面に浸透し、下階の揚げ裏打ち継ぎ部から漏水するケースが多い。

最悪の直し方は、雨水などの出口となる揚げ裏部にシーリングを行うことだ。雨水などの入口を塞がなければ意味がないのであり、床版の上部打ち継ぎ周辺から止水注入すべきであろう。特に、躯体表面にモルタル塗りを行っている入り隅をシーリングで済ませているケースもあるが、これも意味がない。雨水は、モルタル塗りの内側を通るからである。

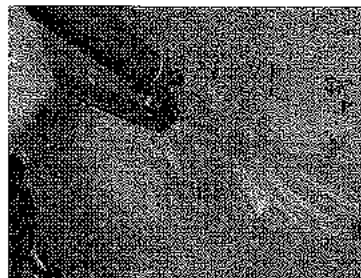
写真-10 目地の上部から斜めに親水性発泡ウレタン樹脂を注入

満足する親水性の発泡ウレタン樹脂注入材とした。疎水性の同質材もあるが、乾湿を繰り返すと収縮し漏水の再発事例があったので採用を見送った。補修にあたっては、写真-10のように目地のひび割れ上部50mm程度の位置で斜めに穴を開け、注入ピンを挿入して固定し、樹脂を注入する。注意点は、水と反応して材料が発泡するため、注入前に施工部位の注水を行って湿らせておく必要がある。打ち継ぎ部がタイルなどで仕上げられている場合は、打ち継ぎ目地を中心にして上下100mm程度の範囲のタイルおよび下地などを一部剥がし取り、打ち継ぎ位置を確認すると良い。

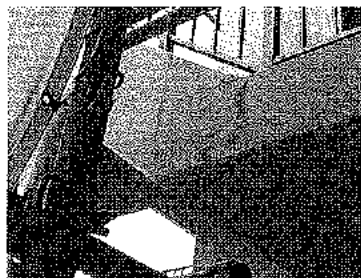
写真-11 打ち継ぎ位置にひび割れと漏水発生

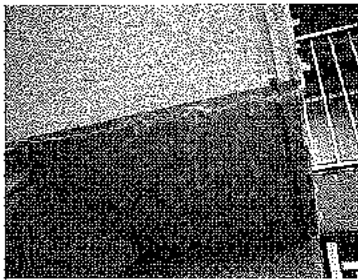
写真-12 発泡エポキシ樹脂による注入処理

処理にあたっては、打ち継ぎ部の挙動が想定できるので、写真-12・13ならびに図-4のとおり上面入り隅および揚げ裏のひび割れの両面ならびにその他の部位を一体的に発泡エポキシ樹脂で注入処理を行っている。

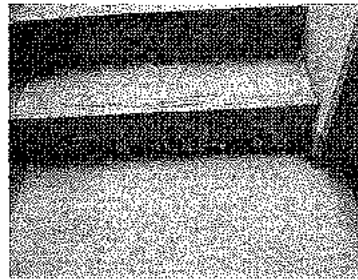
写真-13 蹴込み隅から斜めに穿孔し、注入ピンを打ち継ぎに向かって取り付け

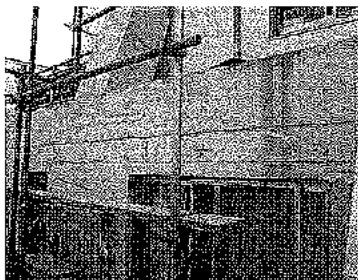
写真-14 逆梁パラペットに円弧状のコールドジョイントとひび割れ

写真-14は、逆梁になった大梁で、上部はパラペットを構成している。外見では、円弧状のコールドジョイントにひび割れが入っており、漏水の原因は、このひび割れに止水注入処理すれば足りると判断されがちだが、実は、円弧ひび割れの上部に外見上見えない空洞が形成されており、雨水がその部分に蓄水して常時漏水していたというものである。

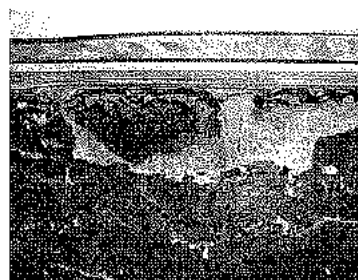
写真-15 逆梁パラペットの上部に空洞があり、主筋が見える

写真-15は、パラペット内側の防水層を撤去し、エフロッセンスが出ているところを打検確認した時に空洞を発見し、漏水の原因はこれだと分かったもの。このような場合は、表面のひび割れだけの処理では一時的には漏水は止まっても、再発する恐れが

- 1) 構造耐力上同等以上の強度を発揮する無機系の材料である
- 2) 空洞の隅々まで行き渡るよう流動性が高い
- 3) 鉄筋の防錆効果を期待できる材料

上記の条件から、無機系の中から選定することになったが、通常のグラウト材では、流動性や中性化への対抗性および材料の強度など難点があった。条件に合うものとして隙間充填防錆グラウト材を使用した。

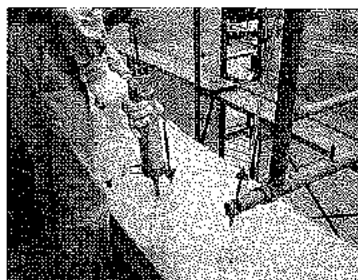
写真-16 穿孔後、空洞部へのグラウト材注入と充填確認

処理にあたっては、写真-16のように、パラペット天端から空洞部に届くよう300mm間隔で穿孔し、上部から同材を注入ポンプで注入した。注意点は、グラウト材の充填の程度を確認するため、透明ホースを複数適度な位置に取り付け、空気抜きとその部分にグラウト材が押し上げるまで注入することである。

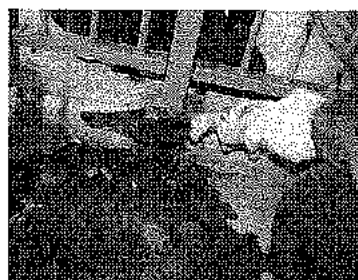
写真-17は、鉄製手すり支柱基部を暴露したところ、内部から赤水が相当量噴出した事例であり、写真-18は、基部を穿孔したところ錆汁が噴出した事例である。支柱基部は、雨水が浸入すればコンクリートのひび割れや躯体損傷の引き金になる。躯体は、空洞が形成されていることで基部に蓄水し、凍結融解を繰り返してコンクリートが損傷することもあり、コンクリートがひび割れることで雨水がより浸入し、不具合連鎖を起こすものと考えられる。

写真-17 支柱基部から出た錆汁は約3ℓ

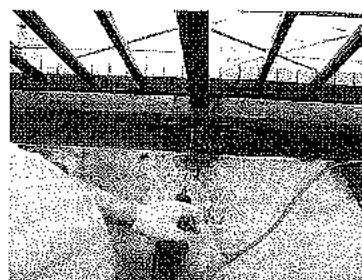
写真-18 基部の蓄水確認
