防木ジャーナル

コンクリートの打継ぎのジャンカ

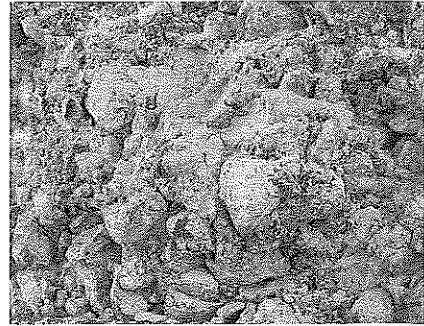
話を戻そう。ジャンカが一行につながった打継ぎ部を見たことがある。モルタル補修と塗装されていたことから、外見では不具合があるようには見えない。打継ぎ目地シーリングの節約と目地を消

タイルの裏から出てきたコンクリートのジャンカ

したいという設計者の意図で目地棒を撤去して上部コンクリートを打ち込んだため、骨材が目地隙間に引っかかって空洞が形成され漏水したケースである。

したがって壁立上りの躯体打継ぎ部は、外見では見えない不具合が隠れているという盲点があり、漏水処理の判断を狂わせる典型的な部位である。ちなみに、この部分の隙間の有無を検証することは、比較的容易である。打継ぎ界面の壁厚中央付近を狙って斜め45°に一定間隔でドリル穿孔し、その穴に息を吹き込むと空気が抜けるかどうか確認すればよい。空気の抜け道は見えないが、内部に雨水の通り道があることだけは確認でき、この場合は、空隙すべてを埋める注入止水処理を施す以外にないのである。

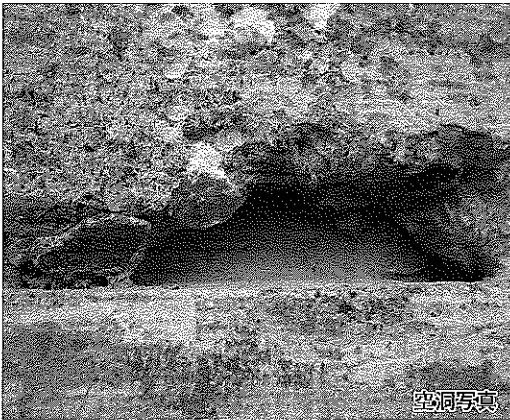
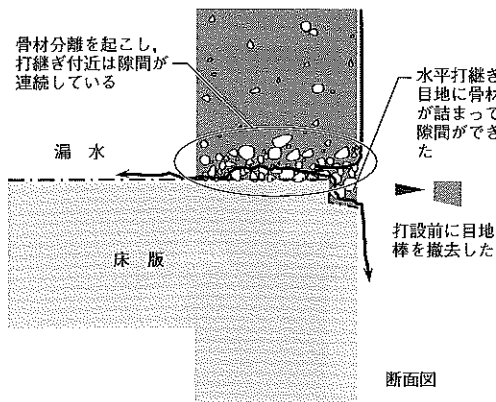
上階の打ち込みでできた目地部分のコンクリートの空洞
