防木ジャーナル

ガラスブロックからの漏水

鈴木 哲夫

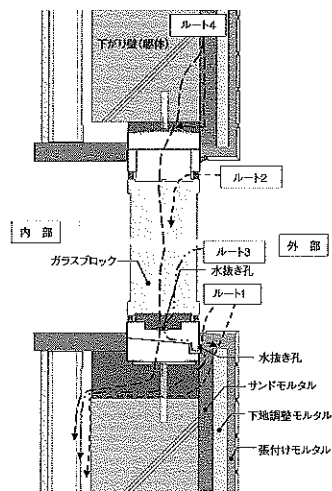
図-1 現状のガラスブロック回り断面図

以上の調査結果から、図-1に示す漏水ルートがあり、対策として以下のすべての処理を行わないと漏水が再発することになる。

このケースでは、サッシ枠の上下ともにモルタルの詰めが甘く、枠と躯体の取合いにシーリングがなかったことや水抜き孔をモルタルで塗り込んで閉鎖したことが致命傷であった。一旦ガラスブロックに雨水が辿り着くとあみだくじのように水が移動する。目地処理やシーリングの劣化が原因のように見えて、実はそのほかにも施工不良による漏水ルートが存在していた。

ルート1 = 窓台タイルを撤去して窓台を下げるとともに水抜き孔を解放させ、窓台の防水処理とサッシ枠下端で横向きシーリングに変更

ルート2 = 適正な厚さでシーリングを打ち替える

ルート3 = モルタル目地を撤去し、適正な厚さのシーリング目地に変更

ルート4 = サッシ枠と躯体との取合い部にシーリングを行うとともに、躯体のひび割れ止水注入処理を実施
