# 防木ジャーナル

# 機械式駐車場地下ピットの冠水事故

鈴木 哲夫

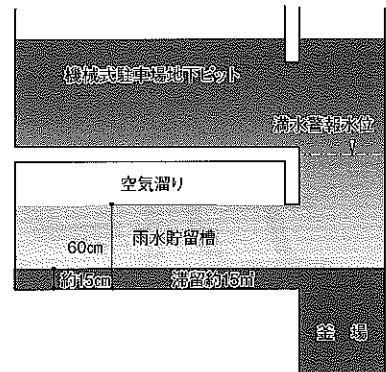
こんな冠水事故があった。機械式駐車場地下ピットの下にマンションの雨水貯留槽があり、ピットに流入した雨水が下部の雨水貯留槽につながるトレンチピットに流れ落ちる構造になっていた(図-1)。雨水貯留槽内部は、写真-1のようにいくつかの槽に分割され、60cm角の人通口でつながっていた。貯留槽内には、通気連通口がなく水位上昇すると、人通口の上部が空気溜りになり、人通口高さ以上には雨水が貯留できない構造になっていたため、それ以上の降雨量があると水位が急激に上昇し、機械式駐車場ピットが冠水したのである。雨水貯留槽は十分な容量があったが、通気が行えないため充分に使用できない。また、直接つながる機械式駐車場ピットとの位置関係にも盲点があったのだ。

図-1 機械式駐車場地下ピットとその下の雨水貯留槽の断面図
