# 防木ジャーナル

No.590

# 屋外照明配線経路からの漏水

鈴木 哲夫

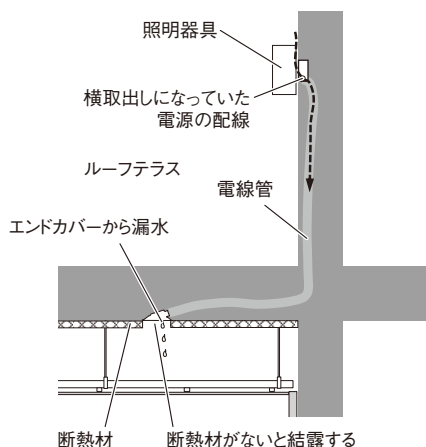
図 屋上テラスの直下階の漏水ルート

一方、室内側では、図のように電線のエンドカバーが躯体に埋め込まれていた。断熱処理が施されていないため、外部の電線管内部に暖かい空気が入り、温度差で結露した可能性も考えられる。外部につながる電線のエンドカバー露出部には、断熱処理が必要である。

また、それらの設備配管・配線類が図のように下階とつながっている場合は、そこをたどって漏水を起こすケースが多いため、設備配管・配線類に漏水ルートとなる不具合があることを前提に調査方針を立て、断熱や止水注入などの処理を施すようにしたい。

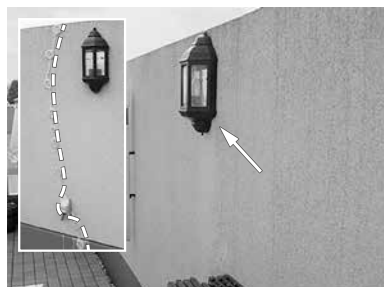
今回取り上げた事例は、屋上の戸境壁（住居との間の壁）に設置された照明器具の電気配線が漏水ルートになったものである。写真1の照明器具を外したところ、写真2のコンクリートボックスがあり、電線管が横取出しで斜め下に向かっていることが分かった。このことから、コンクリートボックスに入った雨水が、電線管の内部に伝ったものと判断された。

戸境壁のひび割れは、外見では照明器具に直接つながるものではなかったが、写真1のように電線管に沿うようなひび割れがある場合、仮に電線管に穴が開けば、水の供給口になる可能性もある。

写真1 漏水ルートになった戸境壁に取付けられた、照明器具と近傍のひび割れ(左)

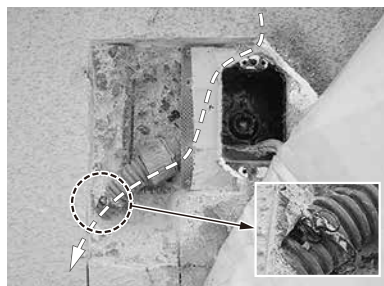
また、取出し部を暴露したところ、電線管を針金で固定した部分に穴が開いていた。外見からは判断できないが、結束した針金が錆びており、水が通ったことが分かる。電線管は、コンクリート打込み時に穴が開くことがあり、かつコンクリート打込み後は見えない部分であるから、穴開きがあるものと疑ってかかった方がよさそうである。

写真2 下勾配で施工した電線管と結束部の穴開き
