防水ジャーナル

突然外れ落ちた吊戸棚

鈴木 哲夫

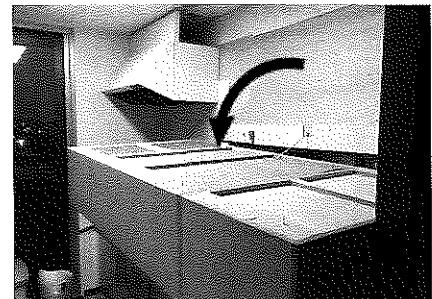
マンションの1室で、新築後10年経過した頃に、キッチン流し台上に取り付けられた吊戸棚が写真1のように突然外れ落ちた。信じられないことではあるが、起こり得ることもある。

吊戸棚は、特に重いものを収納していた訳ではなく、過剰な荷重はかかっていなかったが、図のA部が倒れるように外れ、その勢いでB部が破損するように外れ落ちた。

写真1 外れ落ちた吊戸棚

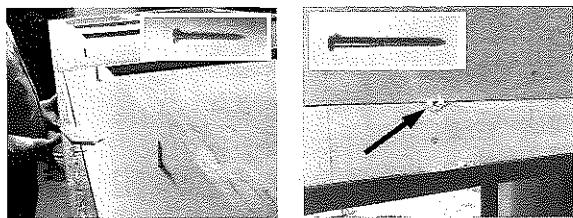
上A部の留め付け位置は、図中のA部詳細のように、合板とコンクリート梁の間に下地がなく、合板が浮いた状態になっていた。吊戸棚の取付けは、梁が邪魔になったのか附属正規品の半ねじビスを使用せず、短い全ねじビス(写真2左)を使っていたため、合板を貫通していなかった。一方、下部は、附属正規品の半ねじビスで取り付けてあったが、写真2右及び図中B部詳細のように、どういう訳か合板と石膏ボードが張られた境目に止められ、取付け強度がない状態だった。上下ともに何とか引っかかっていたが、留め付け不充分であったことから、大地震の余震が続いたことによって外れる結果になった。

推測ではあるが、吊戸棚を取り付ける際に63mmの正規ビスを使ったところ、軸体に当たってビスが入らなくなってしまったので、そのまま利用し、径が細く短い全ねじビスを代用して留め付けた。その結果、すでに開けたビス穴が大きいため、締め付けできない状態で引っかかっていただけだったと考えられる。

写真2 抜け出た上A部の全ねじビス38mm(左)と下地合板に留め付けられなかった下B部の半ねじビス63mm(右)

ので、下地材と密着して取り付けたい場合は、コーススレッドの半ねじタイプを使用するほか、下地材の安易な継合せを避け、下地合板の端部には胴縁を入れる必要がある。

改善に際しては、上下階における同位置同タイプの住戸では、同じ位置に梁があり、上下部の留め付けも同様の状態と見られることから、当該吊戸棚が外れた住戸以外も調査し、補強ビスの追加補強処理を行う必要がある。なお、このケースでは、上部のビスは正規の長さでは留め付けできないため、特注のコーススレッド半ねじビスを用意して補強を行った。

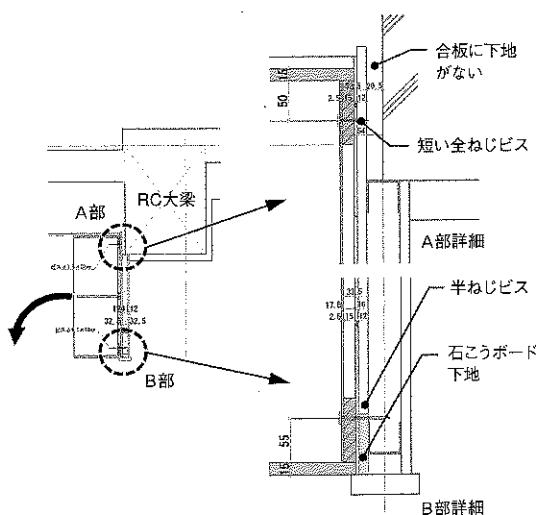
図 吊戸棚設置断面図
