防木ジャーナル

キッチンセット回りの漏水

鈴木 哲夫

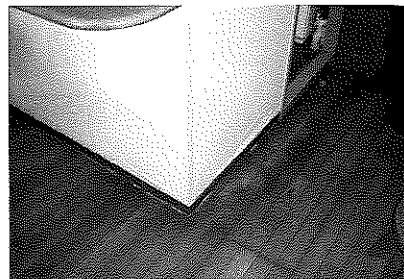
外壁回りの床に不具合はなく、キッチンセット回りを中心に床の暴れ(写真1・2)、隣接する和室では、大きく畳が落ち込み、剥がしてみると写真3のように荒板がかなり腐朽していた。これらの状況から外部からの漏水の可能性は薄いと判断した。室内のどこからか特定した部分のわずかな漏水とみられ、給排水設備配管の不具合を疑った。調査したところ、図の床転がし部分の配管漏水は認められなかったが、キッチンセットの混合水栓と給湯管接続部からわずかに漏水していることが分かった。これは後天的な劣化ではなく新築時の配管と器具の締め付けが甘かったものとみられる。しかし、引渡し前には、通水テストを行っているのに、どうして接続部から漏水していたのだろうか。ちょっとした盲点がある。

写真1 床の暴れが烈しいキッチンセット回り

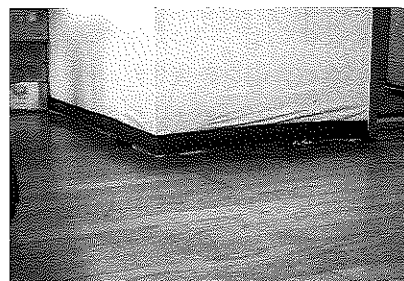
写真2 口が開いたキッチンセット腰壁の立上り付根

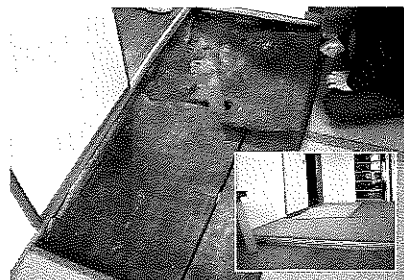
写真3 腐朽が烈しい畳の下地と畳の落ち込み(右下)

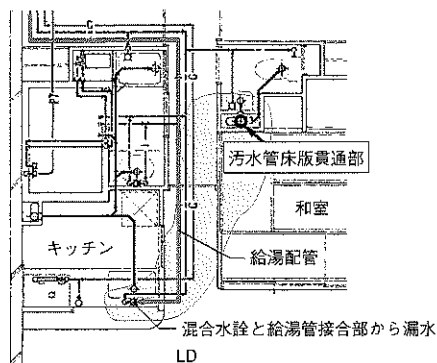
図 キッチン回り配管図

新築時の給湯管と機器との接続は、ガスの使用開始前であり、冷水の通水テストは合格でも、ガスを開栓し、温水を通して漏水の有無を検査したかどうかである。給湯管の接続部は、冷水では漏れはないのだが、温水を通すと接続部が膨張し、その後冷えて隙間ができることがある。

そのため、温水を通して配管を膨張させ、再度締め直さなければこのような漏水につながるのである。
