漏油拡散はなぜ起こったか

リゾートマンションでセントラル給油方式の暖房器具から1200リットルの灯油が漏れ、一歩間違えば大火災につながる極めて重大な漏油拡散事故が発生した。

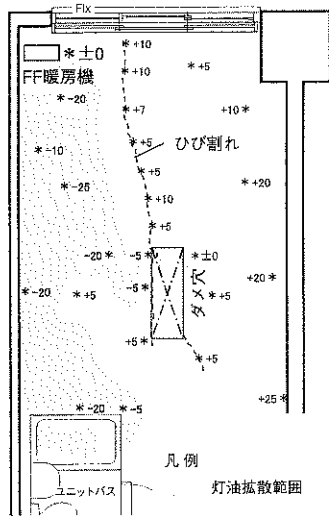
図1 ダメ穴の隙間

さて、なぜ下階に拡散したかを調査したところ、写真2及び3のように下階の各階とも同じ状況でダメ穴に紙片を差し込めるほどの隙間があった。図1のように新築時のずさんな施工によるコンクリート板のダメ穴があり、図2中のダメ穴から順番に下階へと灯油が漏れ、拡散したものと確認できた。

漏油事故の責任の所在は、9階の区分所有者が所有する機器の不具合に関しては、その区分所有者が責任を問われるものの、漏油拡散に至ったのは、建物の共用部分に重大な瑕疵があることによる。建築基準法の観点では、火災の拡大や有毒ガスが拡散する防火区画の施工不良で、売主の不法行為責任も問われる。補修に当たっては、防火区画として隙間の充てんを要求されるので、表面的な防水材などの塗布だけでは補修したことにならないのである。

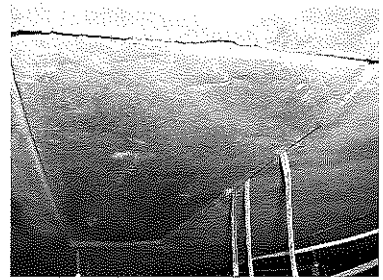
写真2 紙片が通るダメ穴周囲の隙間
