防木ジャーナル

長尺塩ビ系シートのかくれ

鈴木 哲夫

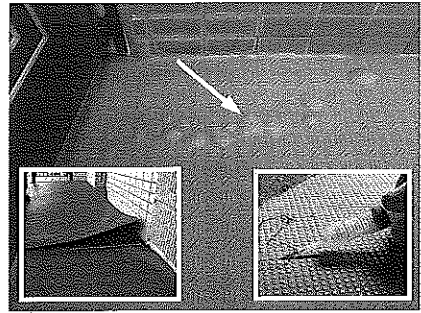
随分前からだが、マンションの大規模修繕工事を行い、廊下等の床シートを張り替えると、これまで発生していなかった部位で、コイン状の小さなふくれがわずか1年程度で発生することがあった(写真-1矢印)。主に1階の土に接する部分が多く、まれに雨掛かりの中間階でも発生することがある。特に、外廊下などには、排水溝と床面の端部にウレタンゴム系塗膜防水を施した後、その上に床シートを張り付けるが、この端部によく現れる。メーカーに聞くと、よく発生しているにもかかわらず、原因追究に至っていない。

写真-1 床シートのふくれ部には淡黄色の水溶液が認められる

白黒では判り辛いが、ふくれた部分は、写真-1右下のように淡黄色の水溶液を確認でき、採取水を分析すると、SiおよびCa元素が主に確認され、コンクリートを經由してもたらされたものと推定された。

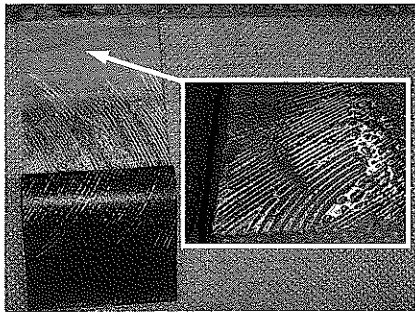
ふくれの周辺を含め曝露したところをよく見ると、転圧は充分行ったはずでも、接着剤の転圧による変形はなく、床シートのなじみが悪いように見えた(写真-2)。なぜだろうと考えたところ、排水溝先端部や床面にわずかな窪みが存在するため、転圧機の当たらない部分ができるという盲点に気が付いた。特に排水溝端部床を転がすときは、ほとんどの部分が

写真-2 排水溝近傍の櫛目接着材の形状は転圧による変形が見られない

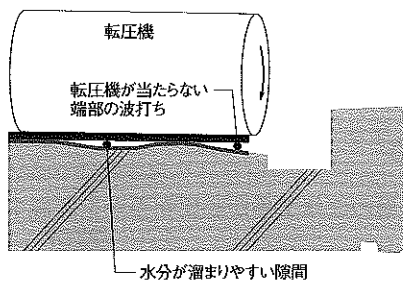
図-1 床シートの転圧状態

が平場に当たり端部や窪みがあると浮いてしまい、転圧不足になる(図-1)。この部分の隙間は、コンクリートを通して水蒸気が供給され、濃度の高い有機成分を含む結露水が溜まる。さらにこの有機

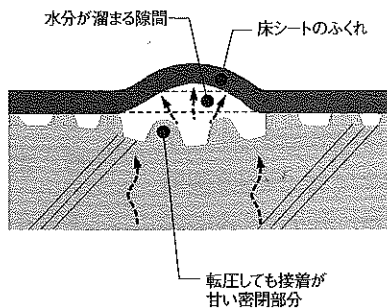
図-2 水蒸気の上昇とふくれ

水溶液は、濃度が高いため水分の誘引を引き起こすといわれている(図-2)。その結果、周囲から密閉された接着層隙間の内圧が上がり、ふくれをもたらす。

接着面は、櫛ごてで接着剤を伸ばすため、接着剤に櫛状の隙間ができ、加えて不陸の隙間も伴うため、水分を貯える場所ができてしまう。水蒸気の上昇を食い止める下地処理で不陸をなくし、床シートの充分な転圧を行うには限界があるとすれば、通気緩衝工法の開発が待たれる。
