防水ジャーナル

屋上床版貫通部からの漏水

鈴木 哲夫

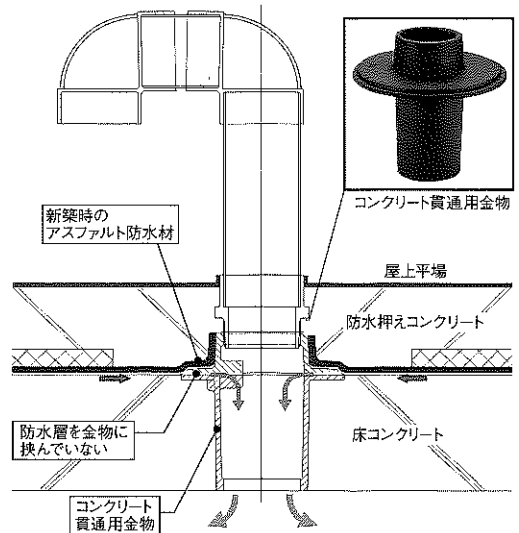
エアコン室外機配管貫通部は、暴露調査により図-1に示す通気用金物であることが分かった。当然、貫通部本体(下部)と防水押え部(上部)の間に防水層を挟んで締め込む必要があったが、防水層を挟まずに外側に立ち上げてあった。このような状態では、防水層の裏に水が入り込み、金物の

防水挟み部の隙間から容易に漏水する。また、給水管の貫通部は、防水層を貫通し、押えコンクリートの中に埋め込まれていたため、配管に沿って水径があった。

ここで、なぜ防水層を金物に挟まなかったのか疑問になる。この物件では、内装工事の作業工程の都合上、防水工事より先にエアコン用の配管設置を先行したため、防水工事のときに金物回りが決まってしまう挟み込みができなかったためだ。防水工事の常識といわれることだが、非常識な納まりで施工され、呆れる次第である。
(有)鈴木哲夫設計事務所 代表取締役社長

図-1 エアコン配管貫通部の施工状況

改修工事において、金物回りに接続する上部の延長部分と室外機配管類を撤去し、新築時の納まり不良を改めるべきであるが、予算的に相当の負担と日常生活に影響する工事になることから、金物回りの止水を行った。

止水にあたっては、通気用金物本体と防水押え金物部の隙間を処理するため、上部金物皿部に注入口を開け(写真-4)、発泡ウレタン樹脂を注入した。また、給水管回りも同様の処理とした。

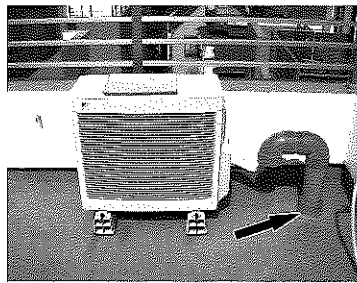
漏水状況を調べると、写真-1のように屋上床版を貫通した配管ルートがあり、給水管回りからも漏水していた(写真-2・3)。

写真-1 屋上床に貫通して設置されたエアコン室外機の配管

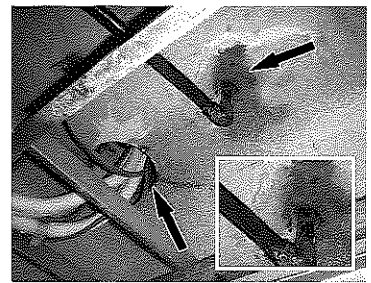
写真-2 漏水した配管等の床貫通部(左)と給水管床貫通部(右)

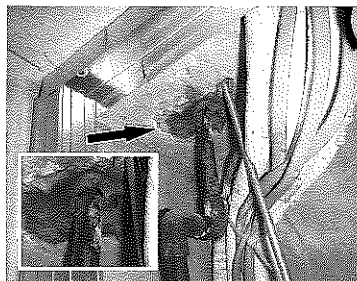
写真-3 給水管の床貫通部からの漏水

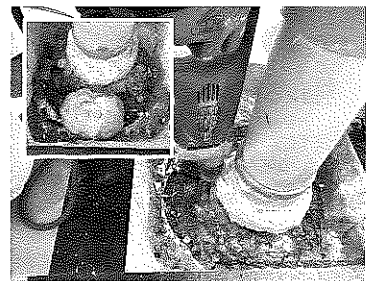
写真-4 発泡ウレタン樹脂による金物回りの隙間止水処理
