# 防木ジャーナル

# 給水の塩化ビニル管が破裂した!?

鈴木 哲夫

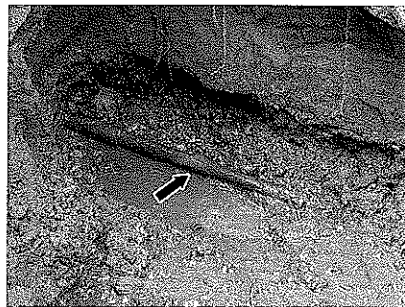
あるマンションの1階専用庭で、新築後約半年で原因不明の水の噴出があった。掘削して調査すると、敷設された硬質塩化ビニル給水管の一部にこぶができており、その亀裂から水が噴き出していることが分かった(写真-1)。塩化ビニル管が膨らむなんて、ありえないことが起こったのである。

写真-1 掘削により確認した塩化ビニル管の破裂部分

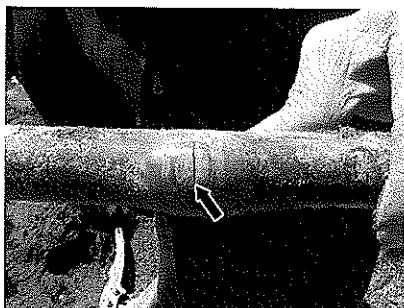
塩化ビニル管は、こぶ周辺に若干の変色があり、管の約半分の範囲が膨張していた(写真-2・3)。その部分は、何らかの化学変化で柔らかくなり、水圧

このことから膨らみの原因は、管の接着剤が配管に作用して軟化膨潤させ、水圧により膨張コブ(配管の動脈瘤)が形成されたものと推定した。

写真-2 軟化膨潤して膨れ、亀裂が発生した塩化ビニル管

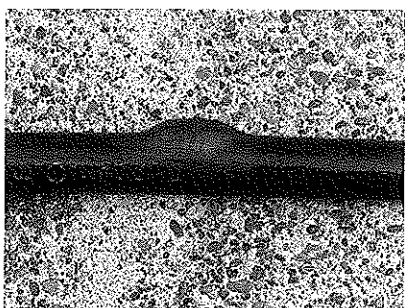
写真-3 水圧による塩化ビニル管の膨れ部分は、変色して亀裂が生じた

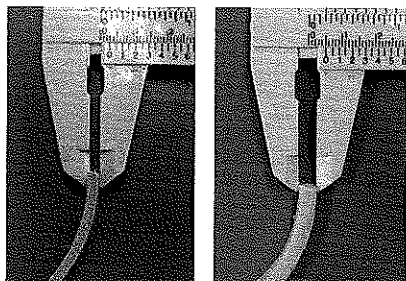
により膨らんだものだ。そこで、現場で使用したと考えられる溶剤を数種用意し、塩化ビニル管のチップを溶剤に浸してみたところ、塗装材や防水材などの溶剤では軟化の様子は見られず、軟化膨潤が顕著に現れたのは、塩化ビニル管用の接着剤であった(写真-4)。わずか1日で、かまぼこ程度に軟化し、カッターの刃が容易に入る状態になった(写真-5)。

写真-4 試験前の厚さは、約2.5mm(左)、膨潤して軟化した状態では、約5mm(右)

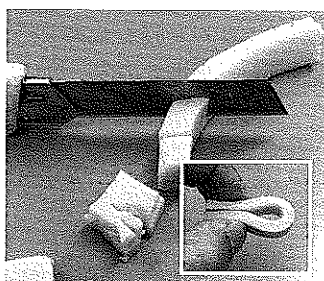
写真-5 かまぼこ程度の柔らかさに膨潤し、カッターで簡単に切れる
