# 防木ジャーナル

# 外部配管の外面腐食

鈴木 哲夫

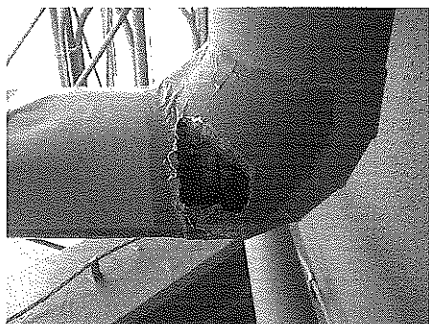
写真-4では、比較的海に近いマンションで、1回目の大規模修繕工事のとき

にラッキング材の腐食があったが、配管の腐食確認を行わず、腐食があった部分にアルミ箔テープを目張りして塗装するにとどまった。これは、改修の判断の誤りだ。外部露出配管はいつも雨水が入り、蓄水している状態だという認識に立ちたい。ちなみに、写真-4の配管は外面腐食が相当進んでおり、急ぎで配管の交換を行った。もっと早い時期に外面腐食を止める手立てを施していれば、交換するまでには至らなかっただろう。

写真-4 補修判断を誤り、ラッキング材腐食部補修にとどめた

外部配管には、新築時にほとんどの建物でグラスウールなどの綿状になった防露材を使用しているが、使用はできるだけ避けたいところだ。改修にあたっては、水を吸わないポリスチレンなどの防露材に変更することが好ましい。しかし、防露材が水を吸わないだけではまだ不十分である。水は入ってくるのだから、排出する工夫が必要である。横引き配管の場合は、ラッキング材の下面にできるだけ小間隔で穴を開け、水の排出ルートを確認する配慮があれば、配管の延命策に役立つと考えている。何年も前からラッキング材メーカーに穴を開けた製品を用意できないかと注文しているが、今のところ作ってくれる様子はない。

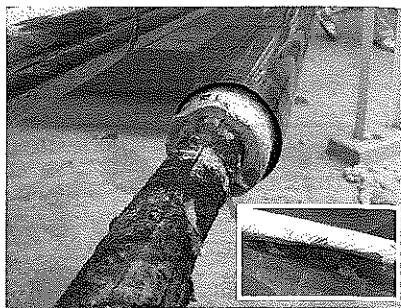
建物の屋上には、消防補給水槽や給水設備などの露出配管があり、写真-1のように配管の外面に防露材を巻いて仕上げにラッキングを施している。ラッキングは継ぎ目がありシーリングを施しても気休め程度と言ってよく、防水性が全くない。

写真-1 外部配管と防露材

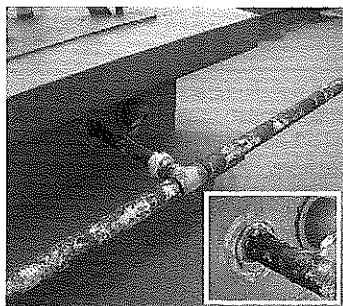
写真-2のとおり、ラッキング材と防露材を撤去し、配管を確認すると、配管外面のほぼ全面が錆びており、写真-3の部位に至っては、いつ破裂してもおかしくない状態まで錆腐食が進んでいた。ラッキング材は防水性がなく、配管に綿状のグラスウール防露材を巻いているのだから、雨水が浸入すれば防露材は水を蓄え、ほとんど乾燥することはないものとみられる。この状態が長期間継続すると、鋼管などは外面腐食を起ししやすい。

写真-2 外面腐食を起こした配管

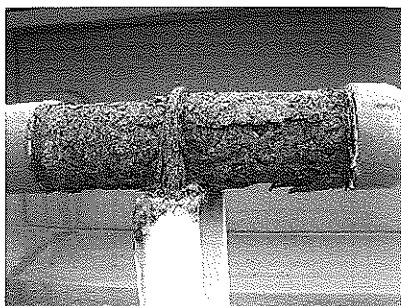
写真-3 表面がぼろぼろになった外部配管は破裂寸前
