防木ジャーナル

ルーフバルコニーの冠水・漏水事故

鈴木 哲夫

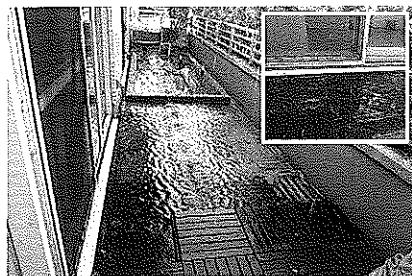
賃貸マンションの1室で、ゲリラ豪雨によりルーフバルコニーが冠水し、住戸内に漏水した(写真-1)。床には、防水層の上に植込みの設置とウッドデッキが敷き詰められ、植込みから飛び散った土の清掃が極めて困難な状態であった。

写真-1 冠水した床。水位は、サッシ下枠水切りまで及んだ(右上)

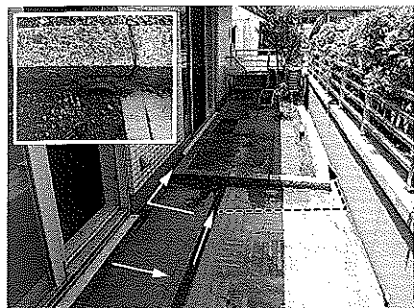
ルーフバルコニーは、床の中央付近にV字に勾配を取って設けられた排水溝があり、植込みの下を貫通して排水する構造になっていた(写真-2)。そのため、貫通部が詰まると水上側の15cm程度の間隙まで水位が上がらない限り排水

写真-2 床中央付近の排水溝。土による排水口の詰り(左上)

ちなみに排水ドレンは、床に設置された植込みの奥にあり、オーバーフロー管も排水ドレンの近くにあった。位置が不適切の上、両方とも土砂やごみでほとんど詰まっていた。

このような状態では、こまめな排水ルートの清掃を行わないと排水不良が起こって水位上昇に直結する。再発防止の解決策は、入居者のルーフドレンの清掃に頼るのではなく、排水ルートの詰りの原因となる植込みを撤去することにした。

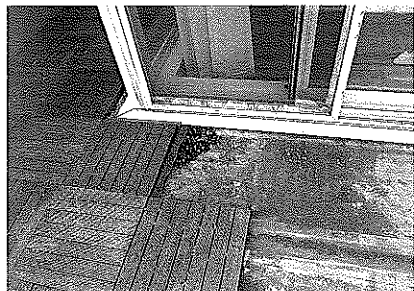
写真-3 止水処理が困難な納まり

水できない。水上側にあるサッシ下端(写真-2の左側)は、ほとんど立上りのない防水納まり(写真-3)になっており、排水ドレンの詰りがあると水位の上昇により水切り皿板裏に雨水が廻り込む。サッシ下枠の止水不良があれば、サッシ下枠裏に水が廻ることは誰でもわかることだ。

しかし、根本的な問題は清掃不良による排水ドレンやオーバーフロー管の詰りではなく、最悪詰まっても冠水を防止できる排水計画をしていなかったことだ。また、このような掃出しサッシの下部は、防水の立上りを造るべきであり、危険予知にルーズな設計者および施工者の未熟さの現れと見て取れる。

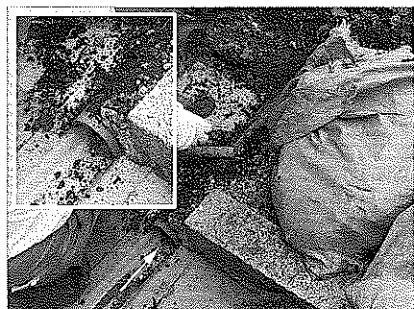
写真-4 植込み裏の排水ルート

植込みの下に設置された排水ルートは、写真-4のように半割り塩ビ管を被せただけの簡易な納まりで、流れ込むゴミや塩ビ管の間隙から植込み土も溝に移動する。
