# 防木ジャーナル

2014  
No.512

## 露出アスファルト防水の劣化と改修の留意点

鈴木 哲夫

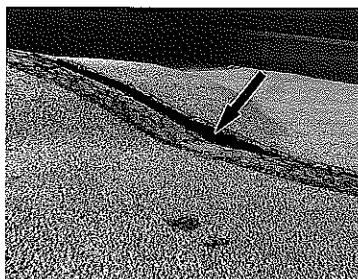
- ①防水層の裏と躯体の間に水が廻る。
- ②防水層の裏に入った水が水蒸気化する。
- ③防水層内の内圧が上がり、ふくれ・しわが現れる(写真-1・2)。
- ④ふくれ・しわは、不規則な張力が繰り返し発生する。
- ⑤張力の繰り返しは、重ね接合部の口開き、端末シールの口開きなどの疲労破壊で損傷する。
- ⑥損傷範囲が増加すると防水材の劣化も進む。
- ⑦床版にひび割れや隙間などがあれば漏水する。

写真-1 防水層のふくれと口開き

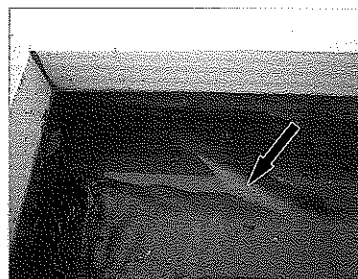
写真-2 立上り付近の防水層のしわ

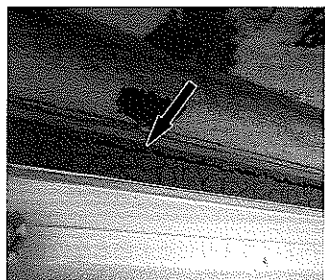
屋上防水を調査すると、よくある現象がふくれやシートの重ね接合部分の口開き、立上り端末のシーリングの痩せと口開き(写真-3)、ドレン回りのふくれなどである。下階で漏水がなく、部分的な損傷・劣化であれば部分補修で済ませることもあるだろうが、広範に損傷・劣化を認めれば漏水は時間の問題として全面改修すべきと判断し、防水改修だけを単独工事で行うこともあるだろう。実は、この判断に落とし穴

写真-3 端末シーリングのやせと口開き

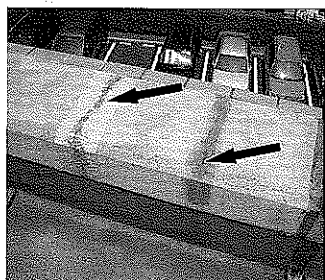
写真-4 パラペット天端のUカットシートひび割れ補修

躯体は、防水性が高いことが要求されるが、施工品質のばらつきがあって、なかなか達成が難しい。パラペットのひび割れをはじめ、巣穴やジャンカが形成されていることがある。ひび割れは、初期のアフターサービスで補修されるものの、隠れた部分を除く表面的な処理(写真-4)であることが多いため、止水という観点からすると健全な補修になっていないことが多い。そこで、以下に各部の漏水ルートを整理してみた(図-2)。

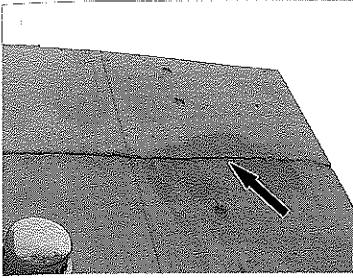
- A：立上り打継ぎ部に打込み不良がある(写真-5)。
- B：立上りに巣穴や貫通ひび割れがある(写真-6)。
- C・D：パラペット天端やあご見付面にひび割れがある(写真-7)。
- E・F：あご裏にコンクリート打継ぎ不良や端末不具合がある(写真-8)。

写真-5 立上り打継ぎの施工不良

立上りは、外周部とその他の部位に分かれるが、外周部は、外側から雨水の浸入ルートがあるものと考えた方がよい。立上り打継ぎに漏水ルートがあるときは、隙間なく充填できる発泡ウレタン樹脂注入処理を行うことが好ましく、ひび割れは、挙動するものとして軟質系の止水注入を行う。

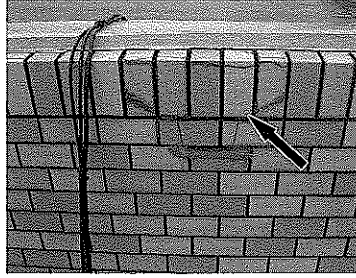
写真-6 立上り外側のひび割れ

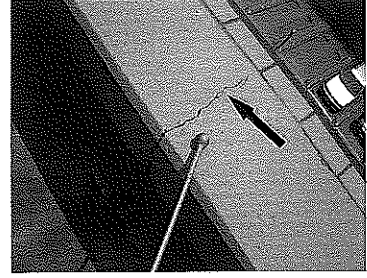
写真-7 笠木・見付面貫通ひび割れ

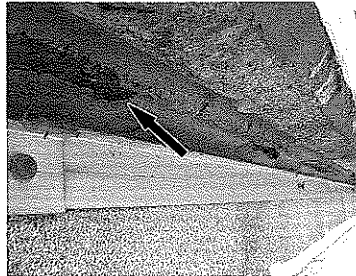
写真-8 パラペットあご裏の躯体不具合

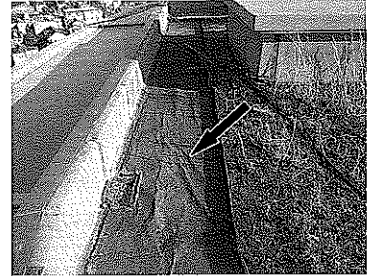
防水層では、平場部分の損傷がなければ、ほとんど漏水することはないが、ハト小屋、設備基礎回り、排水通気金物のほか、部分的に設置した屋上緑化(写真-9)などが漏水に関係しやすい。特に屋上突出物回りは、防水層の伸縮挙動が繰り返されることにより、不規則な張力によるダメージを受ける。

写真-9 屋上緑化による防水層のしわ寄せと損傷劣化

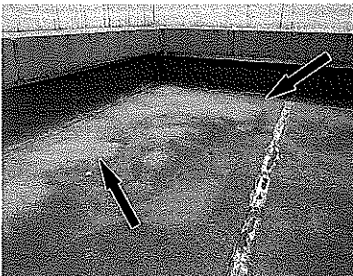
傷はほとんどの場合、躯体からのわずかな雨水の浸入が防水層の挙動を生み、劣化を助長するものとみられ、2次的現象として防水層の損傷につながっているものと考えている。写真-10は、パラペットの躯体に水の浸入ルートがあって、立上り近傍に沿ってふくれやしわが現れた典型的な損傷例である。

写真-10 パラペットに沿った連続したふくれ

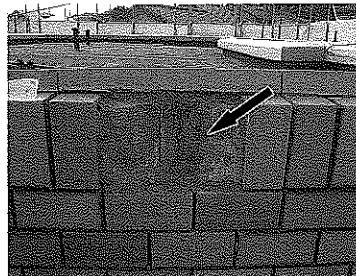
そのほか、写真-11のようにタイル張りの裏に木コシが隠れていたり、写真-12では、タイル裏に空洞があり、ここに隠れたひび割れがあれば防水層の裏に水が供給され続けることになる。

写真-11 立上り内に木コシ残存

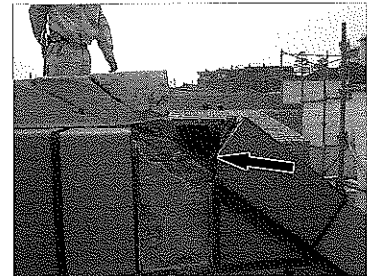
写真-12 斜壁頂部天端の連続空洞

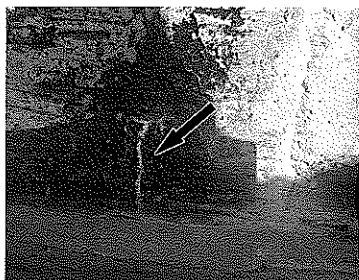
写真-13 防水裏のエフロレッセンス

立上りの防水層を撤去し、写真-13のようなエフロレッセンスを認めるときは、防水施工前に止水注入処理を施すことが重要になるが、躯体改修を軽視すると漏水の再発につながりやすい。

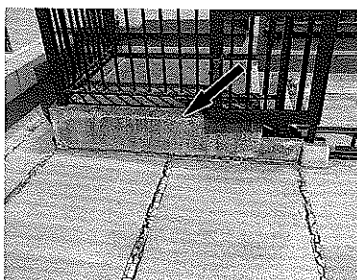
防水層の上に撤去できないコンクリートの構築物(写真-14)がある場合は、防水層の撤去

写真-14 防水層の上に施工された構築物

と同時に構築物も撤去しないと更新できない。非撤去としても、構築物との取合いの健全な防水工事は不可能に近い。このような場合は、小細工をやめて構築物の撤去を前提とし、防水納まりの改善を検討する必要がある。

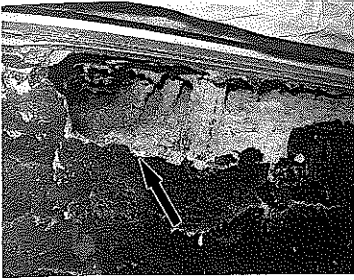
写真-15 逆梁パラペットに形成された連続空洞打込み不良

外周部パラペットの立上りは、写真-15のように逆梁パラペットで、横に連続した空洞形成を認めることがある。このように大きな空洞は、構造的に重大な欠陥であり、また見つけに

くい漏水ルートにもなっている。耐力を要求される構造部分であることから、コンクリートの圧縮強度と同等強度以上の材料で処理する必要がある。写真-16・17は、その処理事例である。梁の空洞部は、むやみにはつり出して詰め込むことができないため、図-3のように天端に充填口と確認口を設け、セメント系の防錆剤入り隙間充填グラウト材を注入する。なお、ひび割れがある場合は、内部処理後にコンクリートと同程度の強度のエポキシ樹脂注入を行うことが好ましい。

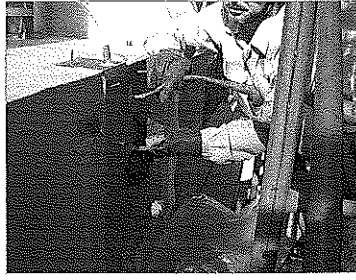
写真-16 防錆グラウト材による空洞処理

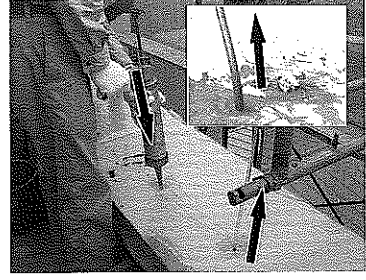
写真-17 充填口と確認口
