# 防木ジャーナル

# 接着不良を起こした大形タイル

鈴木 哲夫

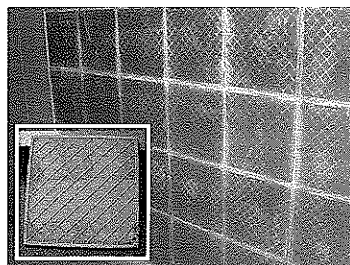
マンションのエントランス壁に張られた300角タイル(大形タイル)が、先の東日本大震災を契機に剥がれ落ちた。写真-1は、剥がれた部分である。調査すると、剥がれた部分以外にも浮きが相当発生しており、張り方の改善を行わないと再発のおそれが高いとみられた。

また、陶片の裏は、写真-1左下のように格子状で縁取りがあり、タイル裏凹部の空気は張り付け時に逃げ道がないため、陶片裏には空気溜まりが残りやすいという盲点がある。これも接着不良を引き起こす要因でもあり、写真-4のような空気が

写真-1 剥落した壁と大形タイル (左下)

今回の大形の壁タイルの張り付けでは、モルタルによる直張りを行ったことがそもその誤りで、不十分な接着モルタルの塗り付けだけではなく、たたき込みが均一にできない難点がある。フック金物を併用するか、樹脂系接着剤による多点接着とすべきである。接着モルタルを使用して張り付ける場合は、最低でもタイル面にもモルタルを薄くしごき、改良圧着のような張り付け方法を取るべきであった。

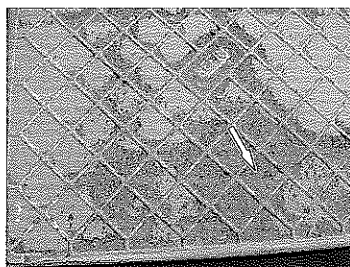
タイルの剥落は、一般的に陶片よりも接着モルタルと躯体との界面で起こりやすいが、今回は陶片と下地に塗った接着モルタルの界面の両方で発生していた。陶片の裏は、通常はあり足であるが、斜め格子状の浮き出し型の模様(リブ)があり、素地のはずが使用されたタイルは、裏面全面に脆弱な被膜形成があった。写真-2の矢印部分は、接着モルタルの汚れではなく、剥離のときに脆弱部が材料破壊した部分である。また、躯体側の接着モルタル表面にリブの白い痕跡(写真-3左下矢印)が残っており、タイル素地の接着を脆弱被膜が阻害している。

写真-2 材料破壊が起きたタイル

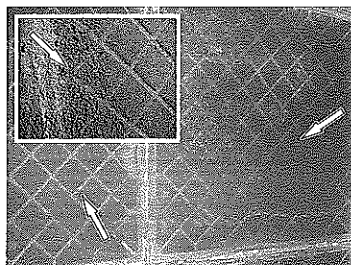
使用された大形タイルは、通常では床に使用するものと考えられ、張り方の制限範囲内であれば内装壁に使用できるものだ。ところが、写真を見て分かるように当該物件では接着モルタルで直張りしていた。剥離面をみると、接着モルタルの均しが悪く、ところどころ格子模様の痕跡が残っていない(写真-3右矢印および左上写真)。つまり、下地均しが悪く、タイル陶片が張りついていない。タイルの目地で連結しているだけで、押されると剥がれやすい。

写真-3 均しが悪く、リブが食い込んでいない(右矢印)

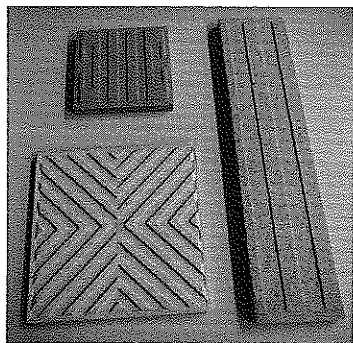
写真-4 空気が抜けやすいタイル裏の形状例

抜けやすい裏面形状の工夫が必要である。
