防木ジャーナル

外気が吹き抜ける地下通路の結露

鈴木 哲夫

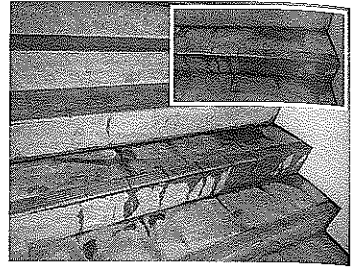
写真-1は、マンションの住棟と地下駐車場を地下でつなく連絡通路階段部分で、水溜りができる現象が新築直後からあった。新築後初期の対策としては、除湿器の設置と壁を二重壁としたものの、階段部分の結露は止められなかった。

地下通路は、50cmのコンクリートのカルバート構造で、地中3m以深にあり、直接地下水に接して躯体は冷やされる。通路天井面は、断熱材の打込みがあったが、それ以外には断熱処理がされていなかった。

写真-1 地下通路階段部分の結露による水溜り

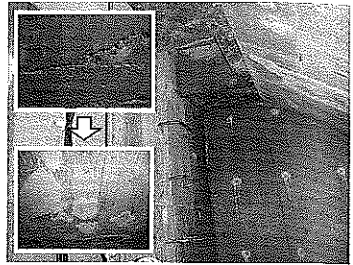
階段部分は、写真-2では分かりにくいですが、内部がびっしりと結露していた。段裏空間は、図-1のように湧水ピットになっていて直接地盤に接していない。したがって階段部分の水溜りができた原因は、漏水ではなく結露と断定された。

ピット内の躯体面は、コールドジョイントなどの躯体不具合が幾つかあり、補修処理されていなかった。このような躯体の状態では、乾いたコンクリート側に向かって水蒸気が移行する性質があり、躯体内で凝縮水となって染み出ることが考えられる。

写真-2 結露が多い階段部段裏ピット

- ①ピット内壁面のコールドジョイントなどの止水注入と躯体処理 (写真-2左)
- ②ピット内部の壁面及び階段段裏並びに天井面を断熱処理 (写真-3左下)
- ③多少は断熱効果を期待して階段部分に特殊発泡シート+防滑塩ビシート張り (写真-3)

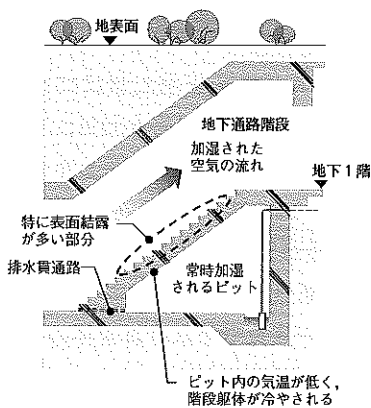
さらに階段部の躯体は、通路側の気温及び湿度が高くなったとき、躯体の温度が低ければ、通路側の躯体に表面結露を起こす。通路二重壁内部を確認すると結露はなく乾いた状態であったが、図-1の階段部分は、通路から湿気を帯びた空気が流れ上がる状態であったため、特に空気が当たる階段部分に結露が烈しくなったものと推定できた。

図-1 地下通路断面図

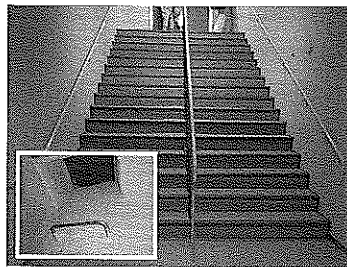
写真-3 階段部分(特殊発泡シート+防滑塩ビシート)
