フジツボ現象を起こした塗膜の改修

鈴木 哲夫

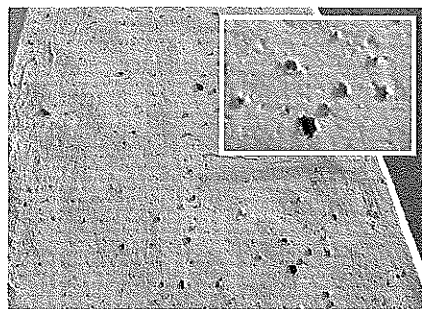
今回のケースは、2回目の大規模修繕工事を行うときに見つかったものである。当該外壁は、写真-1のように細孔巣穴があり、そのほとんどにフジツボのような形状の泡立ち穴が全面に発生していた。前回の大規模修繕工事の塗装仕様を確認すると、溶剤形のシーラー塗りとトップコート塗りを施したものであった。塗装時点では、よく陽の当たる外壁で、外壁面が高温であったと想像でき、おそらく塗装直後に細孔の泡状ふくれが発生したのではないと思われる。1回目の改修で下地に細孔やピンホールがあっても、目つぶし処理を行わずに塗装した結果である。

このフジツボ型細孔をよく観察すると、コンクリート面の細孔の上に5~10mm程度の泡状ふくれがあり、先端部は噴火口のように口が開いて2段空隙になっていた。細孔処理を何もしない状態で塗膜を形成することができても、経時的に口が開くことはよく知られている。細孔ふくれは、図-1に示すように、溶剤が細孔に充満し日光に照らされて泡ができ膨らみ、その後硬化した先端の薄膜が破損してフジツボ型になったものである。

写真-1 外壁前面に発生していた泡状細孔

このような状態で、セメントフィラーなどを薄塗りして隠そうとすると、内部に空隙を抱えることになり、水蒸気が溜まり凝縮して水の滞留場所になる。結果として塗膜浮きにつながりやすい。そのため、手間のかかる作業であっても細孔の目留めを行うことだ。

フジツボ型の2段空隙がある場合の塗装改修は、安易に塗材を塗り重ねると塗膜不具合につながりやすい。まずは平滑にケレンし空隙の目留め作業をしっかり行うことに留意したい。

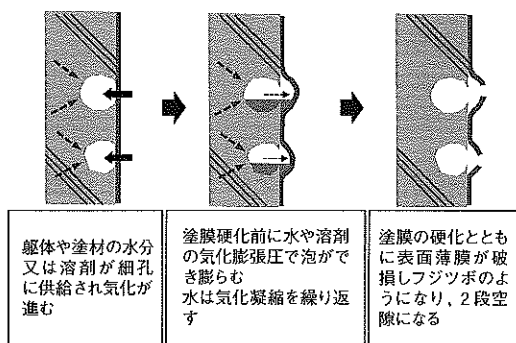
図-1 細孔ふくれ現象のメカニズム

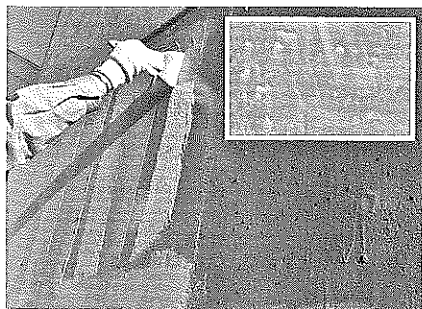
写真-2 細孔のフジツボ部分をケレン後、目留め処理をゴムヘラで試験施工

目留め材は試験施工で微弾性フィラーを試してみた(写真-2)。表面の凹凸ケレン後、同材をストライプ状にローラー掛けし、ゴムヘラでしごきながら余分な同材を除去することにしたが、最終的な処理方法は、金ごてでポリマーセメントフィラーを直接しごきながらフジツボ突起をそぎ落とすことによってケレン工程を省略した。
