# 防湿ジャーナル

# 換気金物回りに多い漏水ルート

鈴木 哲夫

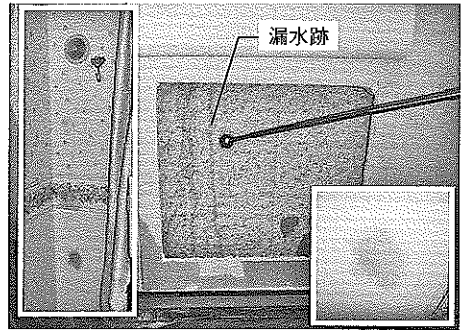
最近の住宅は、高気密な建物であり室内が負圧になるとちょっと厄介な現象が起こる。降雨強度の強い台風や長時間続く降雨のときであっても平常時と同じように住人は排気ファンを使う。排気量の多いキッチンのほかトイレ・洗面・浴室などに排気ファンがあり、室内は常に負圧な状態になりやすい。外壁を被膜するように降雨があり、加えて風圧も作用すると、写真-1の漏水事例のように建物の貫通部やひび割れから吸われるように雨水が浸入する。

写真-1 漏水した給気口。接着剤にカビが繁殖(写真右下)

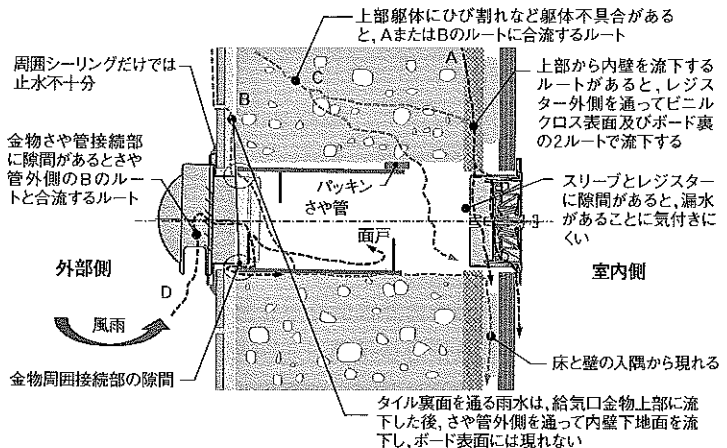
同事例では、外壁に取り付けられた金物+金物接続さや管+室内レジスターで構成されている(図-1)。貫通部を見ると、ルーズなさや管を固定するため、上部にパッキンを挿入したことで内勾配になった(写真-2)。そのため、雨水が浸入すると室内側に流れることになる(写真-3)。雨水浸入ルートは、換気口の取付け部ばかりではない。写真-2で分かるように貫通部にエフロレンスがあり、躯体に雨水浸入ルートがあることが分かる。また、外壁は、タイル張りでタイルの裏を通った雨水は、容易に貫通部にたどり着くのである。金物回りのシーリングだけでは止水できない。換気金物と躯体の取り合い部には隙間があり、その部分から雨水が浸入するため、図-1丸印隙間に入念な止水処理が必要である。

図-1 給気口回りの施工状態と貫通部の漏水ルート図
