# 防本ジャーナル

No.523

## 左官工事に問題がある外壁タイル剥落

鈴木 哲夫

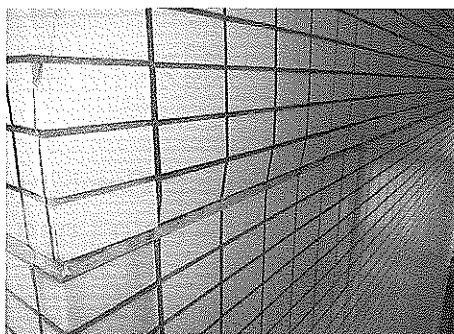
このところマンション所有者と売主との間でタイルの剥離に関する相談がめっきり多くなった。先の3.11大地震を経験し、写真-1のように極端な浮きが発生している。

写真-1 挙動によりせり出して割れ、剥落寸前のタイル面

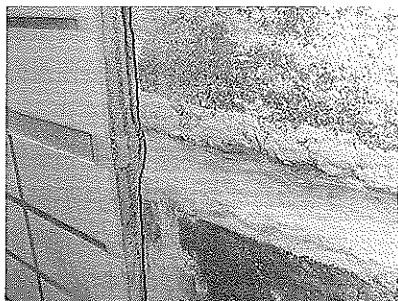
一番多い施工不良を見てみよう。写真-2・3は、左官工事で打継ぎ目地を塗り込み、伸縮に追従できない施工。写真-4は、タイル張り後にサンダーカットした伸縮目地で、上階側の目地底は躯体まで届いているが、躯体精度が悪い下階側は

写真-2 調整モルタルが塗られた打継ぎ目地

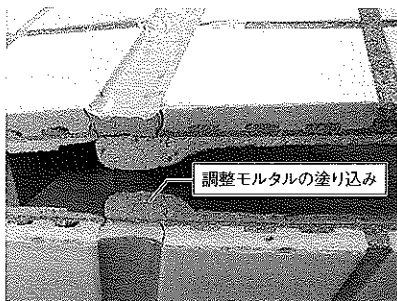
写真-3 打継ぎ部分の伸縮目地施工不良

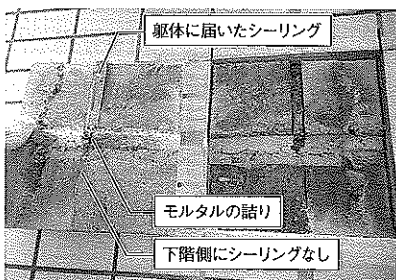
サンダーが届かず目地底が躯体に届いていない。これだけではない。躯体表面の付着不良、縦伸縮目地間隔の不適、打継ぎ目地と化粧目地のずれなどが多い。これらの施工不良要因が重なるほどタイル剥離は確実に多くなる。

写真-4 躯体に届かない伸縮目地の施工不良
