無責任施工による漏水

鈴木 哲夫

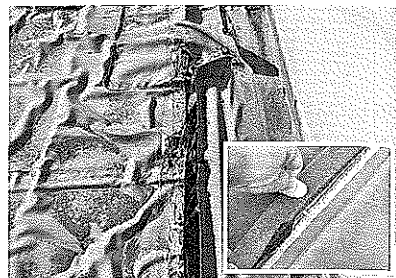
早速調査すると異様な光景を目にした。防水シートは、ワカメを干したようにしわ寄りがあり、口開きのほか断裂が多発していた(写真-1)。シートのラップ部を観察すると、テープ状シール材の剥離フィルムを剥がしていない部分もあった(写真-1右下)。

写真-1 劣化した防水シート

今回の漏水は、シートや断熱材の固定不十分な施工状態にあったことや脱気を取っていないことから、コンクリート中の余剰水分の蒸発が妨げられ、その水分によって

断熱材の収縮で端末が引っ張られ、ふくれ・しわ寄り・口開きが初期から発生していたもの。加えて小手先の補修に終始し、施工不良を見てもぬ振りしたアフターフォロー体制の結果、当然に起こり得る防水損傷の増長といえる。

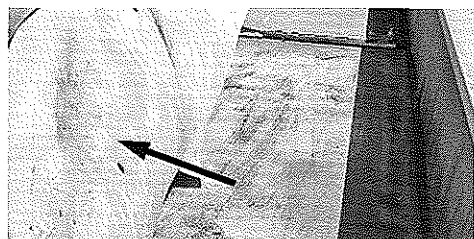
①断熱材端部の位置に切り込みがない(写真-2)

写真-2 切り込みがない断熱材

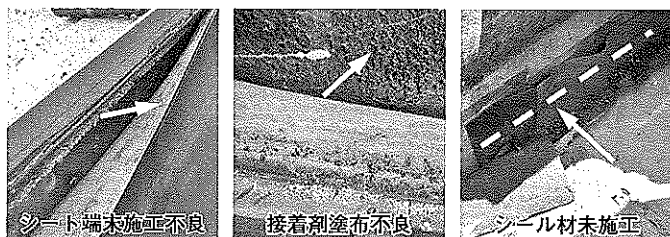
②立上りラップ部や断熱材端部にテープ状シール材がない(写真-3右)

③シートと下地は、両面に接着剤を塗布すべきであるが、片面のところや塗布量が薄いところがある(写真-3中)

④立上り部のシートを笠木天端まで巻き込んでいない(写真-3左)

写真-3 立上り端部・平場納まりの施工不良
