THE BOSUI JOURNAL

No.533

再発しやすい漏水ルート

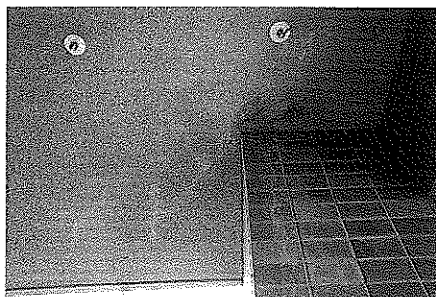
マンションの改修工事で、写真1のような漏水部位をよく見かける。屋根直下の上げ裏にエフロレッセンスを伴うひび割れがあり、その一部から漏水していた。同部位直上の屋根(写真2)を見ると、この部分だけ一方のパラペットは逆梁で柱も突き出た部分があり、防水層は特に目立った劣化はないが、よく見ると立上り出隅の平場交差部に口開きが見つかり、パラペットの切付部にもひび割れがあった。この2つが雨水浸入の始端であることが容易に推定できる。

写真1 よくある上げ裏のひび割れと漏水

問題は処理方法である。貫通した木コンがあることに気付かず、上げ裏をファイラー処理して、パラペットのひび割れをUカットシールで表面的処理とする程度では、一時的に漏水は止まっても再発する。パラペットのひび割れは、防水層の裏に通じる漏水ルートであるから、しっかりと注入止水処理を行い、木コン処理も併せて止水処理する必要がある。

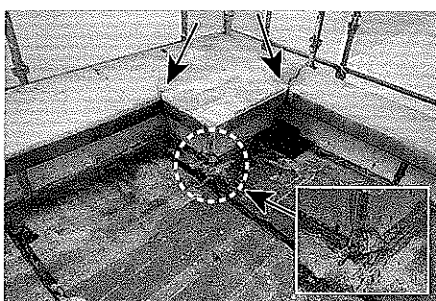
写真2 切付部に発生したひび割れと防水層口開きが漏水ルートの始端

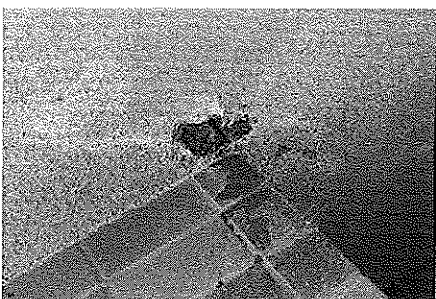
上げ裏のエフロレッセンスは、薄い汚損にとどまっているが、柱の出隅コーナー部上げ裏汚損は赤茶けて特に漏水がはげしく、柱仕上面も汚損した状態であった。一見して鉄筋の錆汁と決め込みたくなる。仮に鉄筋の錆汁であったら、もう少し拡がりをみせるので別の要因が働いているものと疑い、表面を叩いてみたところ木コンがあった(写真3)。赤茶色の汚損は、木コンの腐朽によるものであった。そこで、屋根防水層を一部撤去してみると、写真4のように防水層内に雨水の滞留があり、木コンは貫通していた。

この木コンは、どうして残されたのか。逆梁柱頂部のパラペットの型枠を建て込むときに出隅コーナーを支える下地が必要になり、屋上スラブを貫通して建て込んだ結果であろう。屋根を防水するから、埋め込まれた貫通部型枠下地を撤去しなくてもよいのではと安易に考えたのであろうが、防水層の劣化や躯体のひび割れにより防水層の裏に雨水が回ることになれば、漏水末端を新築施工時に残したことになる。また、改修工事では、パラペットのひび割れの止水処理をしっかりと行い、木コン撤去穴を屋根面からも止水処理しておかないと再発して改修工事の施工不良にもなりやすい。

写真3 打検で確認したスラブ貫通木コン

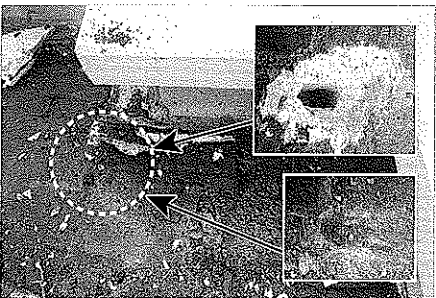
写真4 防水層口開き部のほぼ真下にあった木コン貫通部分(円内)
