THE BOSUI JOURNAL

No.534

結露による外廊下天井からの漏水

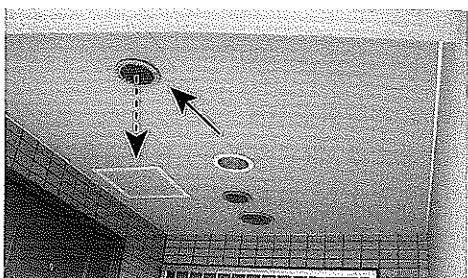
聞くところによれば、漏水部位は外廊下天井部分の壁際から水が垂れ落ちるという現象で、写真1のように壁や玄関ドアを汚損していた。天井には、写真2のように住戸内から導かれた排気口や給気口があった。竣工図書を確認すると、この部分には給気口はあるが、排気口の記載はない。しかし、調べると浴室とつながる排気ルートがあり、天井に排気口が設置されていた(写真2矢印)。

写真2 浴室排気がある玄関前の天井
