防水ジャーナル

No.535

アーッ、壊したのは誰だ!?

鈴木 哲夫

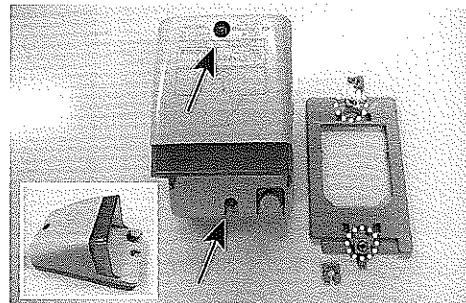
子供の頃、壊してしまった鉢をそのまま合わせて黙っていたことがある。弟が触れて崩れたところを見て、「アーッ、壊した」と・・・。こんな話は、「サザエさん」にも出てくるが、改修工事の中でも似たようなことが起こる。マンションの改修で、袋詰めした軽い廃棄袋を移動するとき、壁に設置されていた防水型コンセント(写真1)に袋が擦れるように当たって台座を破損させてしまった。この状態では、誰もが破損させた作業員を不利な立場に追い込んでしまう。現場代理人から当然のように、壊してしまい弁償するよう手配したとの連絡が入ったのだが、破損の状態を細かく聞いてみたところ、袋は丸くそれほど重くない上に、歩きながら移動したときに触れただけで、強く当たったわけではないと作業員は言う。丸い袋が直撃しても破損するほどの力は働いていないので、どうもすっきりしない。

ナットが抜け出る壊れ方は、電動ドライバーのトルクが強く、写真1の本体矢印部の小ねじを締めすぎて台座が破損し、辛うじてつながっていたところに軽い衝撃で運悪くボロリととれたのだ。壊れるほどの当たり方をしていないのだから、作業員はとんだ濡れ衣である。

写真1 防水型コンセント本体(中央)を取り付けた破損部の台座(右内)

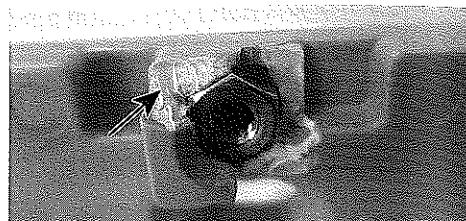
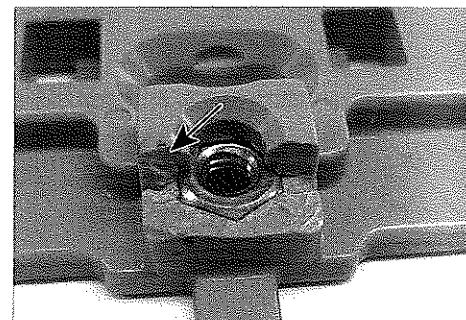
破損部を確認すると、コンセント本体を止める裏側のナットが台座から抜け出た状態で破損していたので、相当の力が働いたことになる(写真2)。仮に袋が相当な力で当たれば本体に何らかのキズが残されるはずで、写真1のように表面には何も傷がないのはおかしいのである。

本体は、台座と一緒に成了ったナット部へ小ねじで締め付けられ、破損した破断面は、経年しないと付かない変色(写真2上)が認められた。破断面をこすると地肌が現れた(写真3)。写真2下の破断面では、ナット下部の破断面はきれいであったが、表面ナット左側の汚れが破断面ににじんでいたことから、破損していたもののはんの一部がつながった状態であったと推定できる。

写真2 白色を帯びた破断部(上)と破断面の一部に汚れがある破損部(下矢印)

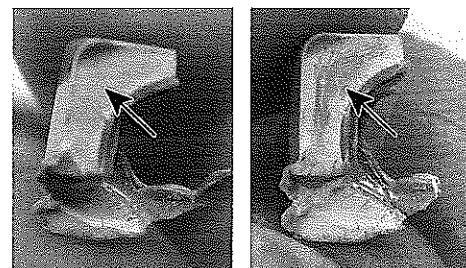
写真3 破断面(左)を軽くこすると色落ちした表面(右)
