階段防滑性ビニル床シートのふくれ

鈴木 哲夫

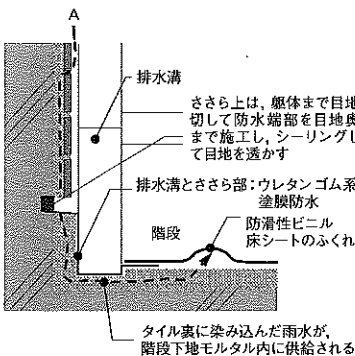
①壁がタイル張りの場合は、下地に張付モルタルやタイ

ル割付けのための調整モルタルを塗っていることが考えられ、その部分に雨水が浸透して流下し、踏板のモルタル層にたどり着いてふくれをもたらず(図1のAルート)。この場合は、ささら部上部を躯体まで届くように目地切りし、躯体部分だけシーリングして目地を透かし、上部と縁を切る。

図1 壁面からの浸入ルート

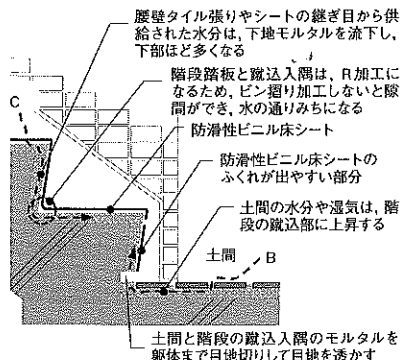
②階段最下部の土間面の下地に浸透した水分が蹴込部のモルタル塗りと連続している場合は、雨水の滞留や水蒸気の内部上昇があり、蹴込部を中心にふくれをもたらず(図2のBルート)。この場合は、階段最下部と土間の入隅で躯体まで目地を切り、目地を透かしておく。

図2 土間およびシート端部からの浸入ルート

③シート端部のシールが甘

いか、図2蹴込入隅(円内)のR加工部の隙間から水分の供給があると段部などにふくれができやすい(図2のCルート)。この場合は端部のシーリングが命であり、蹴込入隅は、隙間をつくらないうようにピン摺り下地をつくてからシートを張る必要がある。

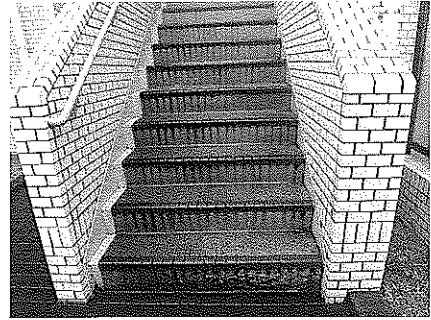
写真1のように階段の段部を防滑性ビニル床シートで接着施工したところ、段部の踏板面や蹴込部にふくれが生じた。シート末端周囲は、シールされており両端にウレタンゴム系塗膜防水を施した複合防水仕様になっているのだが、どういふわけか、写真2のほか、段部のシートにふくれが現れることが多いようである。

コンクリートの階段の造られ方は、段部の精度補正のため蹴上及び踏面をモルタル塗りすることが一般的でコンクリート打ち放しであることはまずない。そのため、モルタル塗りの内部は、どこからか雨水の浸入があると段部に沿って流下するルートになるが、表面にシートなどの仕上層がなければ水は抜け出るが、密閉状態になると水蒸気圧の上昇でふくれる。特に密着張りよりも、くし目接着に出やすい。それでは、どこから水分は供給されるのだろうか。

写真1 シートにふくれが現れた外部階段

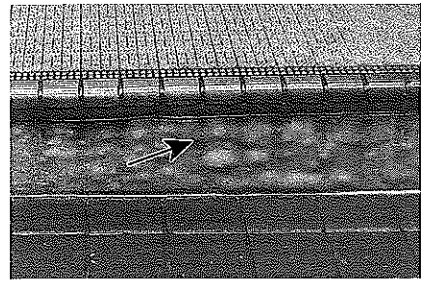
写真2 最下部土間直上の蹴込のふくれ
