# 防木ジャーナル

# 道路雨水排水に起因した冠水事故

鈴木 哲夫

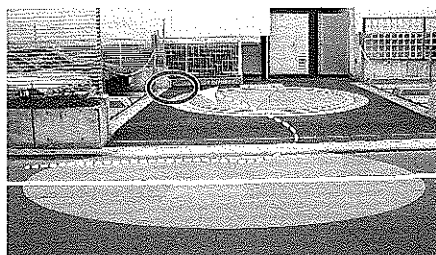
敷地の道路境界の一部は、図2のように敷地レベルが道路滞留面よりも低く、写真1のように降雨量が強いと敷地内の雨水桝にドッと流れ込んで異常な流入量になったとき、排水が間に合わず冠水の原因になったものだ。

写真1 駐車場出入口は、周辺の道路面より最も低いため、雨水が滞留して流入

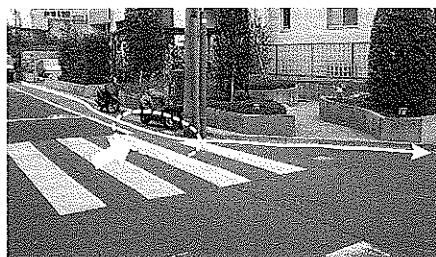
写真2 矢印円内部分を低くすると滞留水は解消する

これを解消するためには、写真2の横断歩道付近のレベルを下げれば解消できることが分かり、道路管理者に相談して道路改修を依頼することとしたが、その後の交渉経緯はどうなったか。

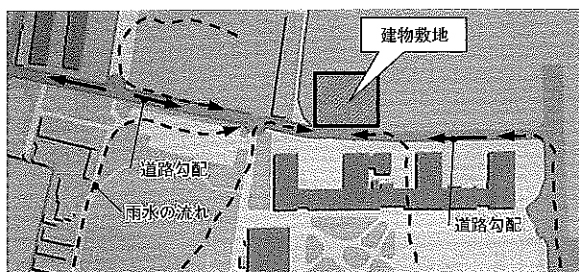
図1 道路勾配と雨水の流れ

ゲリラ豪雨でもないやや強めの降雨のたびに冠水事故を起こすマンションがあった。機械式駐車場ピットが冠水したほか、半地下になった1階エントランス付近の雨水桝が噴き出してエントランス内に流入した。雨水排水経路や排水ポンプを調べても問題は見つからなかった。敷地と接道状態や周辺の広範囲の道路勾配など範囲を広げて調べたところ、問題は道路にあった。前面道路の側溝桝は、落葉などのごみが詰り排水量が落ちて図1のように周辺から雨水が集まり滞留することが分かった。
