# 防水ジャーナル

# 改修工事が原因の漏水か

鈴木 哲夫

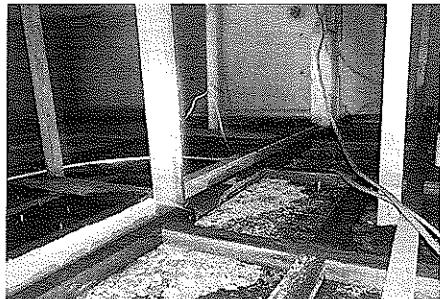
写真1は、漏水が発生した天井内である。上階のドレン貫通部からの漏水で、天井裏は相当のカビの繁殖があり、最近発生した漏水とは思えない状態であった。確認の結果、上階の未使用の空調用ドレン排水口が、写真2のように排水溝と同じ高さで床に埋め込まれており、その部分から雨水が逆流したのである。降雨のたびに流入があったのであるが、天井の造りが、合板二重張りで密閉度の高い構造であったことや不在がちの住人ということもあって、長年の間、漏れに気づかなかったのである。このところの台風で、写真3のように天井内がプールになり、漏水にやっと気が付いた。

写真1 カビが繁殖した天井内

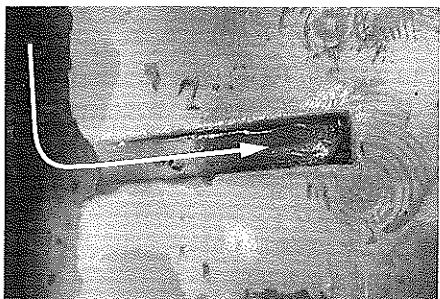
①使用していないドレン管が床面すれすれに設置されており、防水改修で床面レベルが以前よりも数mm上がったことで逆流しやすくなつたこと

写真2 床に埋まつたドレン管に雨水が逆流

のことから、漏水すべくして漏水したといえるが、防水改修工事前に漏水があることが分かっていれば、工事の責任と言わずに済んだであろうが、発覚が遅れた不運があるのである。工事の際に、排水ルートの使用の有無と閉鎖処理した記録など調査記録を残しておかないと説明がつかず、善管注意義務を怠ったとして責任を呼び込んでしまうケースである。

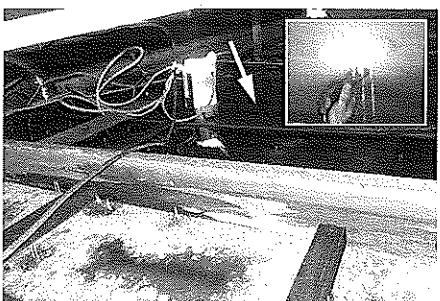
写真3 漏水でプールになった天井内(矢印)
