防木ジャーナル

外壁塗膜の膨れ要因はなに？

鈴木 哲夫

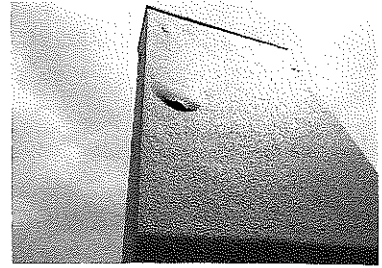
今回、3回目の改修工事後から2～3年で、塗膜の膨れが各所に発生した事例(写真1)に出会った。この建物の外壁は、新築時にリシン吹付けを行い、2回目まで弾性系の塗材を塗り、3回目には弱溶剤型高弾性超耐汚染系の塗材を塗っている。高耐久性能を重視して、修繕サイクルを伸ばそうと考えたらしいが、なぜかあちこちで膨れる現象が起こり、高い材料を使った意味がないと発注者が言う。

写真1 改修工事後に発生した塗膜の膨れ

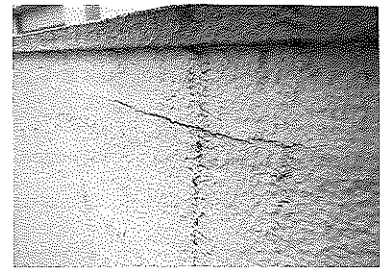
外壁を確認したところ、躯体の上にモルタル塗りされており、写真2のような膨れ部から離れた上部にひび割れがあった。0.2mm程度のひび割れで、改修工事の際、旧塗膜の表面上にポリマーセメントフィラーによる刷込み処理を行ったという。また、下部の膨れ部は、塗膜を取り除くと写真3、および図中E・F・Gのようなモルタル面のひび割れがあった。

写真2 躯体ひび割れとつながる可能性がある、塗膜表面に現れたモルタルひび割れ

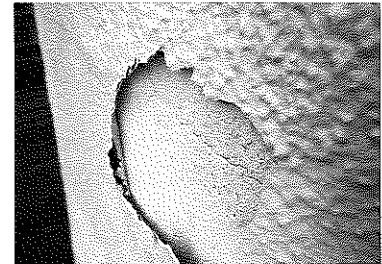
写真3 塗膜の膨れ要因となる未処理のモルタルひび割れ

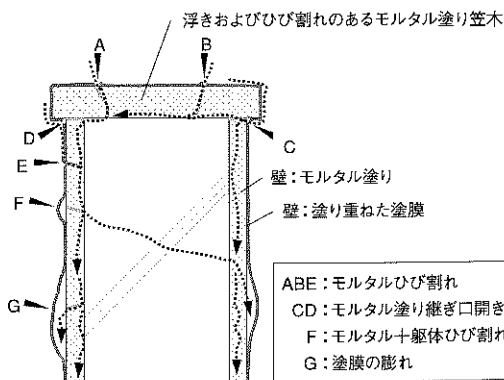
図 雨水浸透ルートと膨れ

雨水の浸透ルートは、図に示したようにA～Fのルートがあり、この部分から雨水がモルタル内に供給された後、下部のひび割れから再び塗膜側へ移動し、温度変化の繰返しによる水蒸気圧の変化で膨れにつながるのである。また、Fのルートは、膨れのあった剥離面の裏にひび割れがあった。このひび割れが貫通した躯体ひび割れを伴う場合、さらに外壁の反対側に不具合が現れる。新築時のリシン層は、浸透水や水蒸気の凝縮水の影響で加水分解が進み、付着強度が徐々に落ちていく。その結果、塗膜が弾性タイプ

であるために膨らむのである。

腰壁などのモルタル塗りは、壁を先に仕上げた後に笠木を後で成形することが一般的で、図中のCおよびDにモルタルの塗継ぎが生じるため、経年によって隙間ができやすい。丁寧に止水処理をしないと、雨水が浸入しやすくなる。入隅部は、旧塗膜を剥離して三角シーリングした後に塗装工程に移行したい部分である。また、高経年のリシン層は、経年による付着強度脆弱予備群が多く、膨れリスクが高いため全剥離を提案すべきである。
