防水ジャーナル

4
2018
No.557

サッシ縦枠からの漏水

鈴木 哲夫

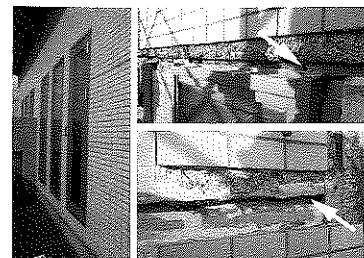
今回のケースでは、新築入居直後からサッシ回りの漏水に悩まされ、アフター補修を何度も繰り返したもの、10年が過ぎても断続的に漏水が続いていた。改修工事で写真1(右矢印)のサッシ回りを確認したところ、複数の止水不良が見つかっている。処理を行って改善されたかに見えたが、再び漏水が発生した。

写真1 軸体部分で捨てシーリングがないサッシ回り(右上下)

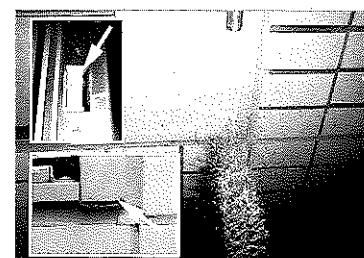
再度、外部側を注意深く点検したところ、サッシ縦枠ラッチboltの受箱と縦枠下部のエンドキャップにあやしい部分が見つかり(写真3、左矢印)、散水すると内部に漏れ出ることを突き止めた。

写真3 サッシ縦枠のラッチbolt受箱とエンドキャップ回りに散水して漏水を確認

エンドキャップの隙間は、再び散水して漏れがないことを確認した上で、予防的にブリッジシーリングを施すことにした。また、サッシ扉のノブ側は、扉縦枠に雨除け定規縁がなかったため、定規縁の取付けを要した。

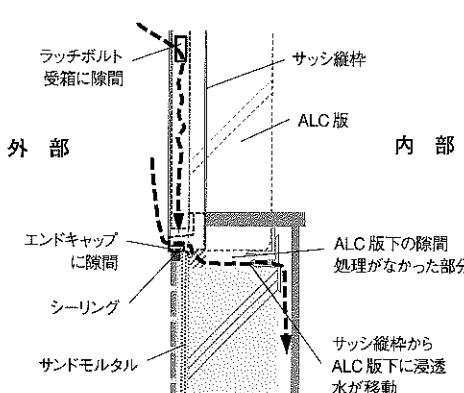
同部位のエンドキャップは、図のとおりサッシ回りのシーリングを越えて納まるため、軸体部の捨てシーリングがない状態でエンドキャップに隙間ができると、その上を雨水が流れ、ALC版下部の隙間に到達する。サッシ回りにモルタル詰めがされていたとしても、その両脇のALC版の隙間に流動するようになり、水防守ができない。

図 サッシ縦枠の納まりと漏水ルート

この隙間を何とか充填する必要があったため、親水性発泡ウレタン樹脂によって止水注入を行った。ALC版の隙間からエンドキャップの隙間までの漏水ルートを埋めることが処理目標であるから、写真4のようにエンドキャップから樹脂の噴き出しを確認しなければならない。
