# 防水ジャーナル

# マンション中庭の雨水排水不良

鈴木 哲夫

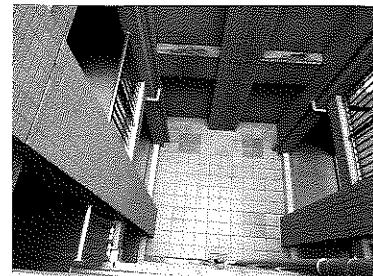
今回の事例は、外廊下に面して、1階を中庭とする吹抜けを設けたマンションである(写真1)。新築入居後、約10年間にわたって、降雨強度が高まるとたびたび中庭が冠水する事象が発生し、ある時は20cmほどの立上りを超えて外廊下に流れ出たそうである。吹抜け部に降り注ぐ中庭の雨水は、設計では単独ルートで排水することになっていたが、どういう訳か陸屋根の排水ルートに接続されていた。さらに、外部の排水樹は小口径栓を使用しており、負荷がかかりやすい状態であった。

写真1 降雨強度が高い時に冠水する中庭

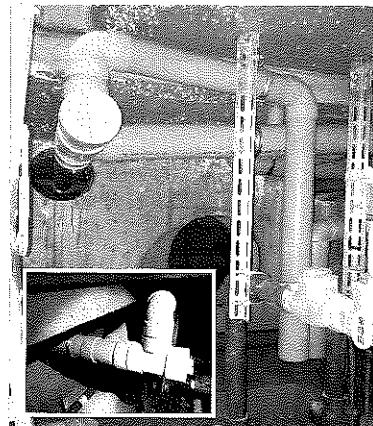
このような場合、まず疑うのは排水管の勾配であるが、初期のアフターでは勾配調査もされておらず、売主が負荷を軽減する目的で、写真2のように「門形」のオーバーフロー管を設置していた。屋根などの排水負荷がかかる排水管は、降雨強度が高いと満管状態となり、中庭の排水はできない。排水管は、空気を巻き込んで水を排出するため、通気帯が必要である。通常、管径の50%程度の径深であれば、上部に空気があるためスムーズな流れになるが、このような状況下で、門形のオーバーフロー管は機能するのだろうか?

写真2 上部中庭冠水により設置したオーバーフロー管

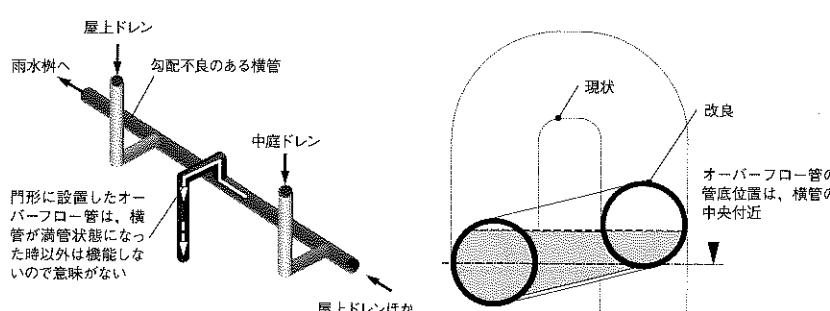
図1のように、門形部分では、横管が満管状態にならないと水位の上昇が見込めない。つまり、排水不能状態の時に限り、門形部分の水位が上昇するのであって、満管状態がほんの少しでも解消されれば水位の上昇はない。従って、このオーバーフロー管は横管のスムーズな流れの役に立たず、排水負荷の改善において機能していないことになる。

図1 アフターで設置したオーバーフロー管

仮に、オーバーフロー管を設けるのであれば、門形配管ではなく、図2のように管底を横管の中央付近に設定することで、圧力抜きの役割を果たすとともに、径深が50%以上になった時には、常時オーバーフロー側に水が移動するようすべきである。

図2 オーバーフロー管断面位置図
