## 排水立て管の漏水

鈴木 哲夫

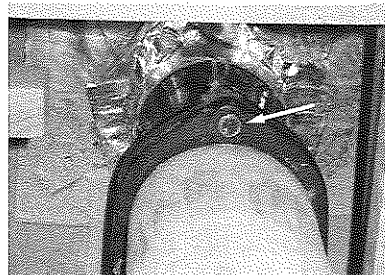
念のため、写真4の締付けボルトの状態を確認すると、何のことはない。仮締め状態のままであったため、隙間から漏れていたとわかった。入居後、建物の使用開始時点から漏れ続けたことで、水溜りができたのである。

写真4 締付け不良があった排水管継手のフランジ部締付けボルト

漏水部位は、配管継手の締付け不良であったが、これは新築工事中の検査が不充分であったと言える。遮音シートを巻いた後や、内装工事が進んで隠べいされた時点では、漏水の有無の確認はまず無理であることから、新築時の通水テストや漏水検査は、配管接続の施工完了直後、配管を直接確認できるうちに実施しておくことが常識であり、お粗末な検査スキームであったと言わざるを得ない。

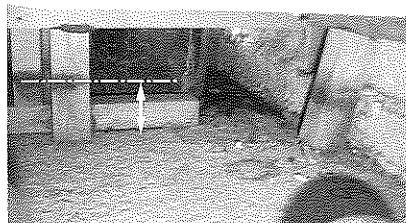
調査時には、すでに処理を終了しており、水溜りの状態は確認できなかったが、写真1の床束に溜まった水位を刻む汚れ跡が残っており、異常な水溜りであったことがわかる。

写真1 床下に水溜りがあった高さ(矢印)

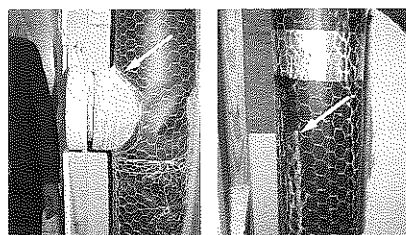
結局、水溜りの範囲は、水回りのみ床版を下げて、ピットになった部分にとどまっておらず、幸いにして床版にひび割れはなく、下階には及ばなかったようである。外部からの漏水の場合は、降雨に起因するものであるから、隙間や穴がなければここまで水が溜まることはまずない。従って、設備配管に何らかの問題があるものと見なされ、隠べいされた給排水と給湯管を確認したところ、写真2のように、排水立て管の配管表面と遮音シート表面の金網に錆や漏水らしき汚損が見つかった。

写真2 排水立て管の漏水汚損と遮音シート表面の金網の錆および汚損

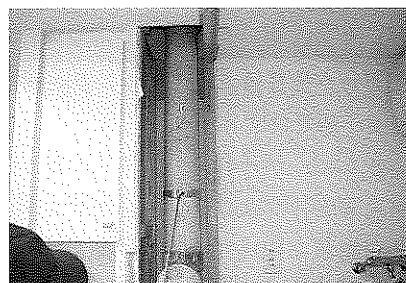
遮音シートを剥がして配管を確認(写真3)してみたところ、排水立て管の表面には垂れ跡があり、結露でビッシヨリ濡れていたのだが、すぐに乾いてしまい、漏れた部位を特定できない状態になった。そこで、乾いたティッシュペーパーを継手部のフランジ締付部に固定して、上階から水を流してもらい、1時間後に様子を窺ったところ、湿りを帯びた状態となったため、漏水場所はここだと判明した。

写真3 遮音シート撤去直後の排水立て管に漏水垂れ跡と結露を確認
