# 防木ジャーナル

# 擁壁などの水抜き汚れを軽減できないか?

鈴木 哲夫

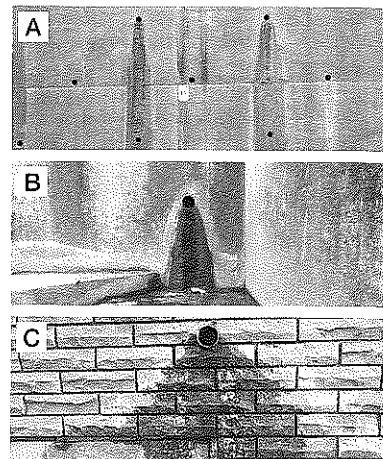
排水管回りの汚れ跡には共通点がある。写真1 Aおよび同Bのように、コンクリート擁壁や塗装面などの比較的平滑な面では、整った放物線で囲まれた範囲が汚れる一方、同Cのタイル張り面では、表面の状態や目地の影響によって汚れが拡散し、乱れを呈する。また、これらの汚れについては、排水量や排水頻度によって拡がりに差異があることも認められた。特に、表面の凸凹や目地のあるタイル張り面では、水が横に移動するため、汚れの範囲が広くなる傾向にあり、規則性が見られない。

写真1 AおよびBはコンクリート面、Cはタイル張り面
