# 防木ジャーナル

No.567

# イタズラによる排水汚損の除菌処理

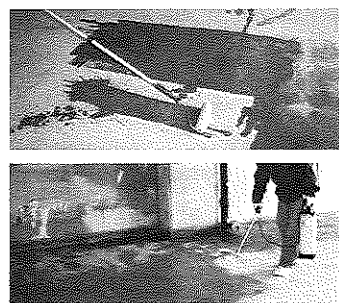
除菌は、写真3上に示した次亜塩素酸ナトリウム水溶液の消毒2回散布としたが、充分とは言えないため、加えて制菌持続効果の高い写真3下の制菌剤を2回散布することにした。写真2下は、制菌剤塗布後の除菌効果を確認したもので、この結果を管理組合に報告した後、内装工事に着手することができた。

写真3 躯体部の除菌作業(上)と制菌剤散布作業(下)
