防災ジャーナル

THE BOSUI JOURNAL

No.570

造園工事業者に降りかかる罠

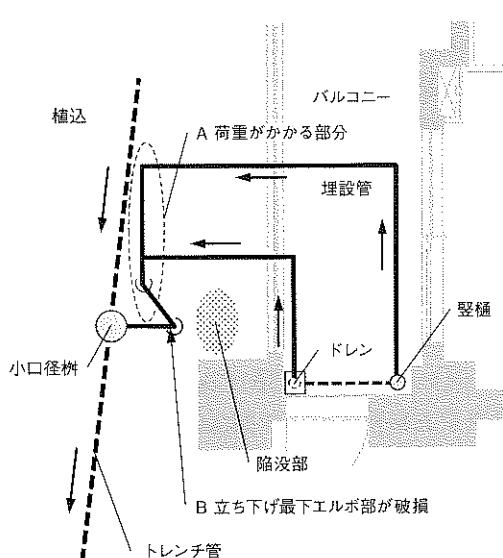
今回の排水不良は、新築後間もない時期からの現象であり、経年の損傷によるものとは考えにくい。なぜエルボ部Bが割れることになったのか。雨水埋設管は、図のように浅い位置で迂回した配管になってしまっており、樹に接続する手前で立ち下げ、樹の直前でエルボ返しをして接続していた。

図 既存の雨水排水埋設管の不適切施工状態

エルボ返しが多すぎ、浅い横引き埋設管のA部は、上部からの荷重の影響を受けやすく破損しやすい状態にあった。造園工事業者は、配管の存在や破損させたことに気づきにくく、いわば罠を仕掛けられたような状態である。この場合は、造園作業の掘削によってA部に極度の圧力や衝撃が直接かかり、B部の破損につながったものと考えられる。

植込みは、時として植栽の伐根と入替えがあり、地面を掘削する。植栽内に設置された浸透トレンチや埋設管は、根の入り込みや掘削によって破損しやすいため、どうしても設置せざるを得ない場合は、掘削のおそれが少ない配管位置を入念に検討するほか、埋設深さを充分に取る、標識杭を設置するなどの破損防止配慮が必要である。

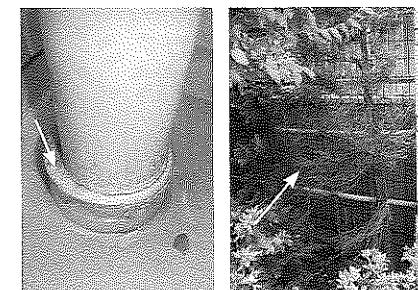
今回のケースは、マンションの1階で排水不良が発生し、降雨強度が上がるごとに、上階から流れ落ちる豊穣の接続部の隙間から雨水が溢れ出るという。居住者は当初、やむを得ない事象かと思っていたが、経年により激しさを増す上、隣家に尋ねても何ら溢れることはないと回答だったため、異常ではないかと疑うようになった。

壳主に改善するよう求めたが、目先の応急処置として、写真1左のように接続部の隙間をシーリングするだけにとどまり、それ以上の対応はなかった。その後、バルコニー前の雨水樹付近の植込みに陥没穴(狸穴)が発生し、写真1右のように、なぜか植木が根腐れを起こしたかのように枯れてしまった。

写真1 シーリングされた豊穣接続部(左)と枯渴した植木(右)

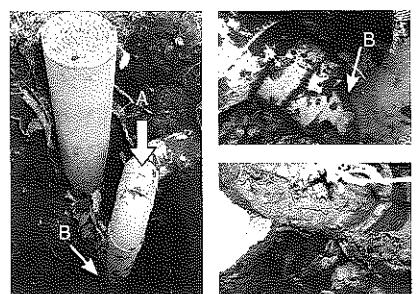
こういった場合、排水管に何らかの異常があるはずで、内視鏡カメラを通して確認すると、樹からわずかな位置で詰まりがあることが分かった。掘削調査を行ったところ、写真2左および図のように接続状態が複雑になっており、写真2右のエルボ部分で土砂が詰まって、パックリと割れていたのである。

写真2 不適切な埋設管接続で、A部に荷重がかかり、B部が破損(右は、B部のエルボ部の破損状態)
