# 防木ジャーナル

No.571

# ズサン工事にはやり過ぎ対応が丁度よい

鈴木 哲夫

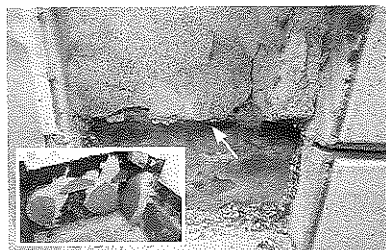
漏水は、床と壁の入隅から染み出ているため、基礎の立上り付近に漏水口があるのではないかと内装壁のボードを外してみたところ、30cmほどの高さまでカビの繁殖があり、その上部には漏水の形跡はまったくなかった(写真1左下)。一方、外壁は、高さ約30cmのコンクリート立上りから上をALC版としており、汚垂れがその取合い部から発生していた。

外部の基礎立上り部には、これまでの補修で防水をかけたようであるが、写真1の矢印部にシーリングはなく、わずかに湿りがあった。矢印より上は、上部からの雨水による汚損と見られるALC版の黄変が認められた。

また、最下部の基礎立上りは、流下した雨水が最後に溜まる部位であるにも関わらず、立上りに打継ぎ目地がなく、ALC版の設置位置で5cmほどの隙間をモルタル詰めしていた。これまでの補修対応において、モルタルの詰まりが悪い上に、捨てシーリングもないズサンな工事であるという事態に目を逸らしてきたことが、そもそもお粗末と言える。風通しの良いアルミ笠木は、防水という観点では無防備である。

写真1 基礎立上りとALC版の取合い部に止水処理はなく、湿りを確認

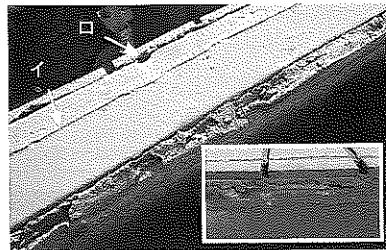
雨水の侵入口については、タイル面のひび割れや目地詰めの不備、水平目地シーリングの劣化のほか、これまで手を付けてこなかった屋上笠木部の止水不全があった。屋上パラペットはアルミ製笠木を被せており、取り外したところが写真2である。防水層は、天端のイまで張り上げていたが、外壁タイルの張り仕舞いである口には、何ら防水処理を施さなかったため、図のAまたはBから雨水が侵入し、タイル裏を雨水が流下したと見られる。

写真2 防水末端イまでの張り上げはあるが、タイルの張り仕舞いである口はズサン施工

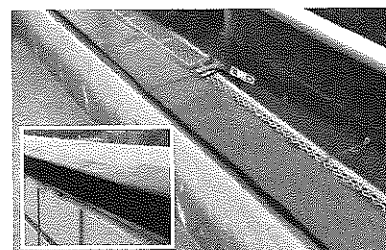
写真3 笠木取付け前の天端防水シート処理

笠木天端の防水処理は、写真3のように、やり過ぎるぐらいが丁度よいのである。この場合は、家康の人生訓とは裏腹に「過ぎたるは及ばざるに勝れり」ではないか。

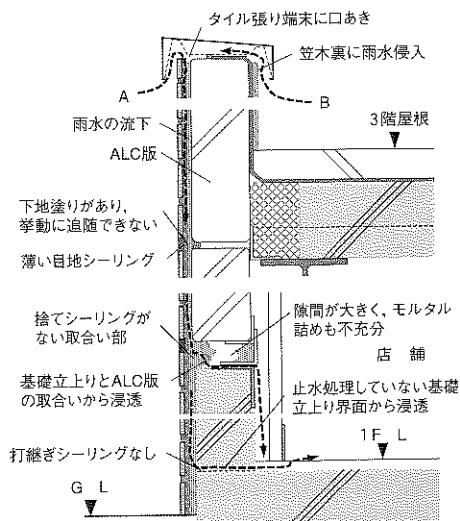
図 現状の施工状態と漏水ルート
