防木ジャーナル

横目地に設けた厄介な壁つなぎ

鈴木 哲夫

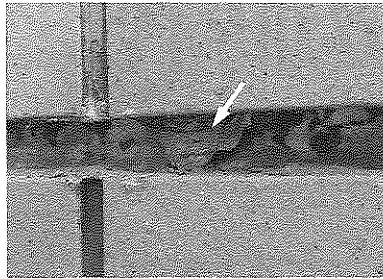
写真1 ALCパネルの横目地シーリングに口開きがある補修部 (矢印)

表面のシーリングの厚さは、タイル厚さ程度で、シーリングの下に張付けモルタルがあり、それを撤去するとALCパネル間の捨てシーリングが現れた。写真1のように、ALCパネルの捨てシーリングにもシーリングの補修跡があった。このシーリングは口開き認められ、撤去すると中に壁つなぎアンカーが残っており、写真2のように錆と汚損があった。

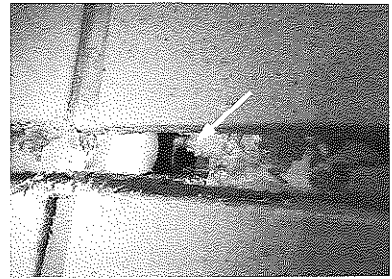
写真2 横目地補修部の錆びた壁つなぎアンカー (矢印)

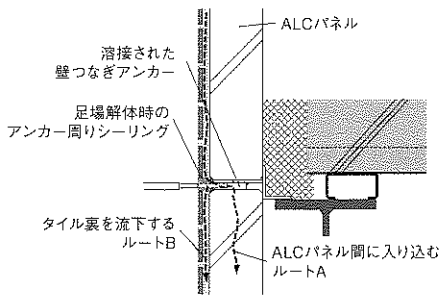
足場の壁つなぎは、図1のようにパネル間目地の横目地部分に設置することが多い。アンカー周りは、足場を解体するまでALCパネルの捨てシーリング、および外壁仕上げ面のシーリングがともに施工できない部分で、本来は足場の撤去時に合番で処理されるはずだが、追われるように作業を進めるために、重要な部分であっても表面的な処理になりがちである。そのため、アンカーを残して壁つなぎの抜取り穴があっても、プライマーを塗って乾燥を待つ時間がないので、塗らずにシーリングを打ち込んでいるのではないだろうか。シーリングの

接着不良になるばかりか、奥までしっかりとシーリング材で詰めるためには、繊細な手順と作業が必要であり、確実に処理できるとは考えにくい。

図1 横目地に設置した壁つなぎの合番補修部

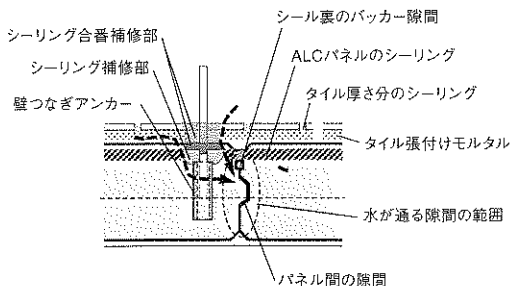
このような状態になると、図2のようにALCパネルの捨てシーリング裏のバッカー挿入部や、パネル間の隙間に雨水がたどり着くことになり、浸透した雨水が最下階まで流下する。鉄骨ALCパネル造では、壁つなぎ周りの合番補修処理が丁寧に行われていないと漏水ルートになるので、水密の重要な部分であるALCパネル間の横目地に、壁つなぎを設けるべきではないのである。

図2 ALCパネル間の漏水ルート

ALCパネルの外壁から漏水が生じた場合は、まず横目地に壁つなぎアンカーが隠れていないかをまず確認し、合番補修状態の適否を判断する必要がある。止水の観点で考えれば、そもそもシーリングに頼る納まり自体が問題だと言える。
