# 防木ジャーナル

No.574

# 通気金物接続不良をどう処理するか

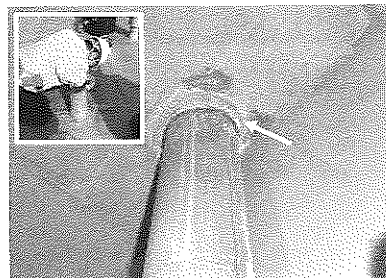
建物の屋上には、防水層を貫通して排水管の通気金物が設置されていることが多い。今回取り上げた事例では、新築直後からパイプスペースに設置された通気管に沿って水滴が垂れ落ちるという事象が発生し（写真1）、未解決のまま10年が過ぎたという。果たして何に起因するものだろうか。

パイプスペース内の通気管上部は、写真1の矢印部の周囲をバテのようなもので塞いであり、引き渡し時点で漏れがあったことをうかがわせる。通気管内の結露水が継続して流下し、接続部分の隙間から通気管の外側に水がにじみ出たのである。

写真1 水が垂れ落ちるパイプスペース内の通気管（矢印はパテ詰め部）

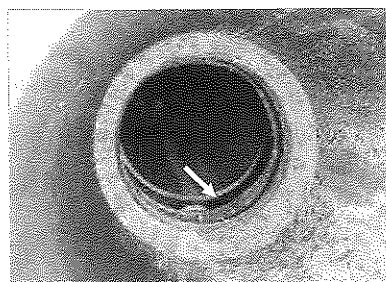
屋上の通気金物のバンドキャップを取り外して、内部を覗いたところ（写真2）、通気管と通気金物が接続する矢印部分に隙間が見える。加えて、通気管は斜めになったことで差込みができず、図1のようにA部パッキンより上のB部まで差し込まれていなかった。

写真2 斜めに挿入された通気管と通気金物の接続部の隙間

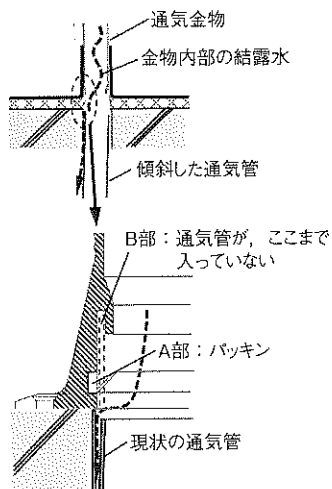
図1 通気管の接続状態

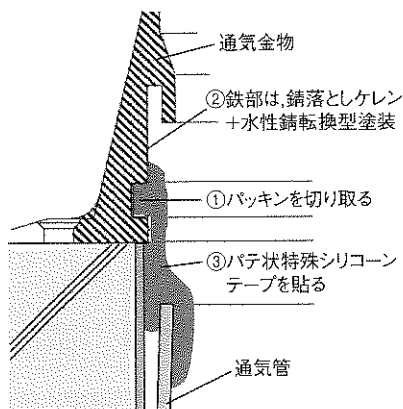
図2 通気管接続部の止水処理

処理にあたっては、錆落としや錆止め処理などに通常の工具を使えないため、手袋を使って下地処理をしてから、接続部をライニングする方法を思いついた。処理工程の概要は、図2に示すとおり。下地は浮き錆びが激しく、ケレンが必要であるが、ケレン精度を要求される溶剤形の錆止め塗料では困難であったため、3～4種ケレンで済む水性の錆転換型塗料を使うことにした。

隙間を覆うライニング処理部は、下地が凸凹で目視できない施工部位のため、手探りでもできるバテ状の湿気硬化型自在変形特殊シリコンテープを使用することにした。施工に際しては、下地の隙間や窪みに指先で押し詰めるようにしながら、しっかりとなじむように

ながら、しっかりとなじむように施すことで止水処理が可能となった。
