防木ジャーナル

見落とされる隠れ不具合と漏水

鈴木 哲夫

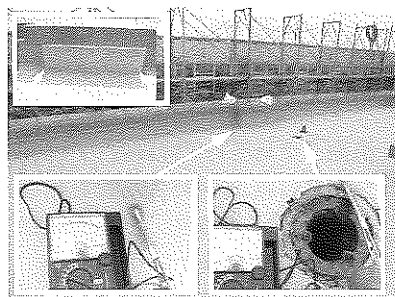
今回の事例は、工事前に下階への漏水報告はなく、トップコート塗りを施した後に、一部のバルコニーで漏水が発生したケースである。防水面を確認しても漏水するような不具合は認められなかったが、写真1のドレン回り(矢印部分)、および図中の防水立上り入隅で電気抵抗試験を試みたところ、図に示す直下階のひび割れ部Aと通電することが分かった。

写真1 ドレン回りおよび立上り入隅と下階漏水部のひび割れで通電を確認

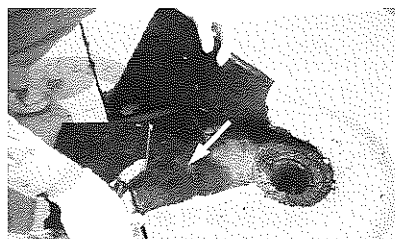
早速、写真2のドレン回りの防水層を剥がしてみると、矢印部分に滞留水を確認した。さらに、防水層の撤去範囲を広げると、図中の①から③の範囲で、躯体表面に湿りの広がりがあることが分かった。

この時、実はドレン回りに劣化があったため、トップコート塗りの前段階で末端の部分補修を行っていた。ドレン回りを補修したことで水の出口が閉鎖され、②から③の範囲に浸透水が拡散して、A部からの漏水に至ったと見られる。つまり、補修前に入隅などの侵入口から入った水は、ドレン回りに水の出口があったことで、逆に図中の①の範囲を超えることがなかったのである。

写真2 ドレン回りに滞留水を確認

再度の補修にあたっては、防水層の裏に湿りのあった範囲のほか、電気抵抗試験で通電する範囲のおおむね1.5倍ほどの規模で、立上りを含めて更新することにした。なお、床版のひび割れ部には、写真3のように防水施工前に親水性発泡ウレタン樹脂を注入している。

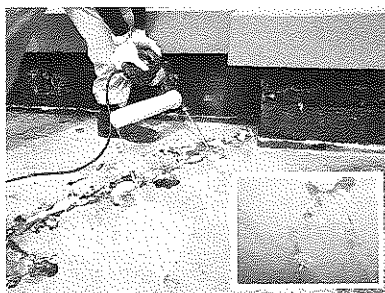
写真3 ひび割れ部を親水性発泡ウレタン樹脂で止水注入
