防オジヤーナル

外部側に設置した電線管からの漏水

鈴木 哲夫

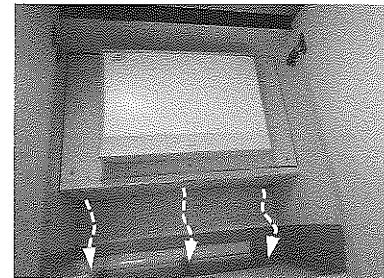
上階からの漏水であれば、天井裏に必ず漏水の形跡が残るはずだが、そのような形跡はまったく見られず、上階からではないことは直ぐに分かった。そこで、下駄箱の上に設置された分電盤(写真2)の上部を調べると、打込み電線管の端部にあるアウトレットボックスの電線に、エフロレッセンス(水分によって析出したコンクリート中の可溶性物質)の付着があることを発見した(写真3)。

写真2 漏水がある下駄箱の分電盤取付け部

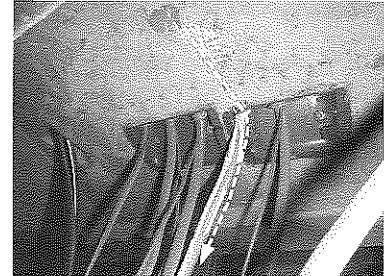
その電線は、以前に漏水があったルーフバルコニー側のACコンセントの回路であった。ACコンセントの電線管とエンドカバーは、上階がセットバックによって外部に位置しており、横引きドレンがその真上付近にある。図の雨水横引き管の斜壁貫通部回りに散水したところ、分電盤の上にあるアウトレットボックスから水の滴下を確認できた。

写真3 漏水ルートになったエアコン用コンセントにつながる打込み電線管

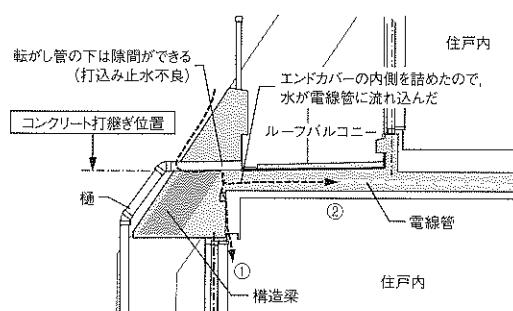
なぜ、このようなことになったのか。最初のACコンセントからの漏水時(図中①)に、電線のエンドカバーを写真1のようにシーリングで詰めたことで、漏水ルートが変わり、侵入水が電線管の方に

流れ込むようになった(図中②)ためである。

図 外部直下の電線管末端からの漏水ルート

水の入口を処理せずに、出口をふさぐという低レベルな処置であるが、実は新築工事中にすでに漏れていたことが後に発覚する。これは、確信犯ではないか。止水のためには、電線のエンドカバー回りから電線管全体に止水注入を行う以外になさそうである。このような安易な処置で事足りりとする姿勢には、呆れるほかない。
