# 防木ジャーナル

# 特徴的な雨掛り建具枠の腐食

鈴木 哲夫

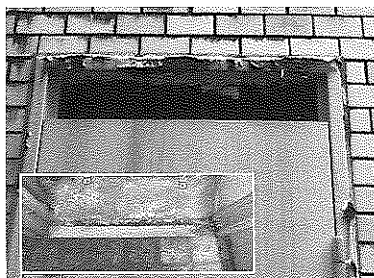
写真1は、全体が雨掛りに設置された鋼製建具で、上部の枠の腐食が異様に激しく、ここまで腐食が進むと繰返し塗装の限界を越えている。写真2は、左側の一部が雨掛り設置の鋼製建具で、左側雨掛り部の枠と枠下左右の腐食が進んでいる。また、写真3は、わずかだが右側の一部が雨掛り設置で、右側枠の腐食が認められた。

腐食の原因を分かりにくくしているのは、タイル張りである。建具枠とタイルの境目はシーリングされているが、下地モルタルとシーリングの間に水が差し込み、建具枠との間で止水できていないことが多い。タイル面からの止水はできても内側は無防備であり、図のようにタイル裏に溜った雨水が上部から流下して、建具枠にたどり着く。最終的には、枠の上部から縦枠に向かって流下し、枠の最下部で滞留するのである。

その結果、枠内部の雨水の滞留が起こる部分では、鉄部の内部からの腐食が進行する。したがって、枠内部に雨水が浸透する現象を回避しない限り、表面塗装の繰返しだけでは腐食劣化を止められないのである。

写真1 全体が雨掛り設置で枠の腐食が激しい建具

外壁がタイル張りの鋼製建具回りは、躯体との取合い納まりが見た目で判別しにくい。今回取り上げた写真のような腐食が初期にあるか、またはシーリングの膨潤劣化があれば、まず間違いなく建具枠内部に雨水が回っている。この場合、躯体と枠回り取合い部の止水処理が必要になる。

鋼製建具回りは、枠内部に空洞があることが多いため、表面塗装だけでは不十分である。第1回目の修繕でこのような事象を認めた場合、塗装処理だけではなく、内部の隙間充填と鉄部の内部防錆処理を兼ねて、無機系の防錆剤入りグラウト材を注入したい。

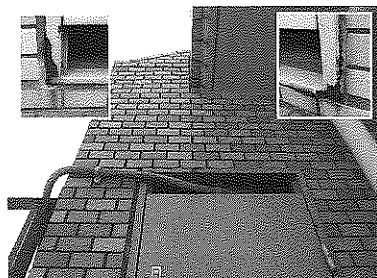
写真2 上部左約半分が雨掛り設置

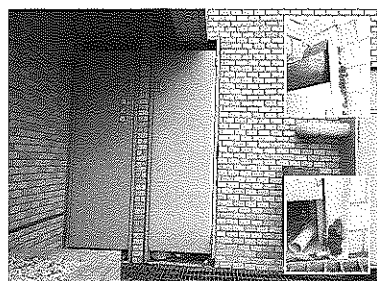
写真3 上部右の一部が雨掛り設置

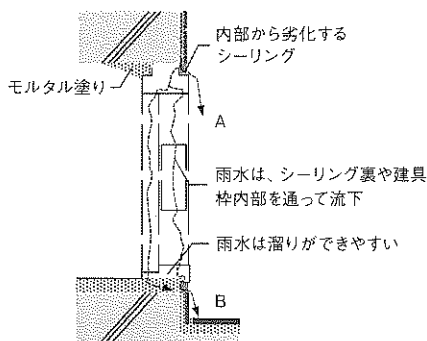
図 建具枠内部の雨水流下と滞留
