防水ジャーナル

防水ジャーナル創刊500号記念号

外部階段石張り仕上げの汚損回避

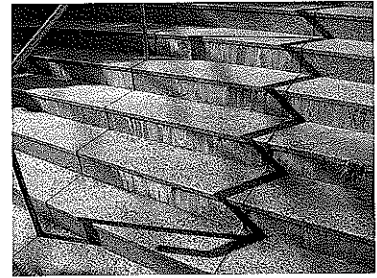
エントランスなどに石張り仕上げの外部階段をよく見かける。ほとんどの場合、写真-1のように石目地から水が析出しエフロレッセンスの汚損が目立っている。階段の最上部には、写真-2のように階段石張りの裏に雨水の移動を食い止めるためグレーチングを設置しているが、溝を見るとモルタル塗りになっており、適切な防水処理がされておらず、階段裏への雨水の供給が容易な納まりになっていた。

階段の石の張り付けは、練り混ぜ水の少ないバサモルタルで施工するので硬化後は多孔質な下地となり、その隙間に雨水が浸透して階段の下部に向かって断続的に移動する。石目地の劣化や隙間があれば、その部分にはエフロレッセンスが析出する。この現象は、降雨による炭酸ガスを含んだ水が隙間だらけのバサモルタルと反応することにより発生する。外部である限り回避は困難であり、結果的に石の表面を汚損することは必然的ということか。

写真-1 汚損が目立つ外部階段
