# 防木ジャーナル

No.502

# 専用庭などの地盤沈下

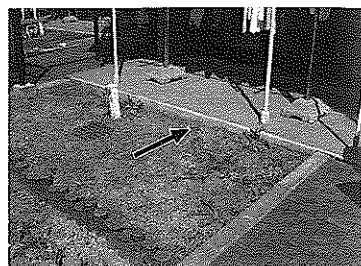
マンションの1階専用庭付きの住戸で庭の地盤やその上に構築した土間コンクリートの反りやむくりなどの暴れが発生することがある。テラス部分は、上階バルコニーと同じように構造と一体にしたはね出し床版(写真-1)とする場合もあれば、構造とは縁が切れた土間コンクリートで構築する場合がある。

写真-1 床版先端部の地盤沈下とコンクリート土間の暴れ

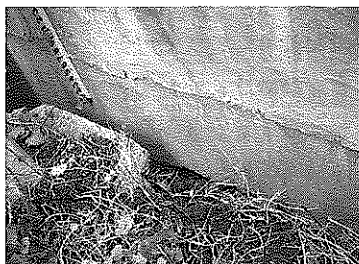
建物の地中部の構築は、一般的に地中梁などの型枠を組む都合で地盤をオープンカットし、埋め戻すことが普通である。そのため、建物の周辺は乱された地盤となり、埋め戻しで十分な締固めがないと経年するにしたがって沈下する。写真-2は、はね出し床版の先端に発生した陥没である。新築直後から沈下が始まり、その都度埋め戻しても陥没が止まらない。

写真-2 床版先端部の陥没地盤沈下

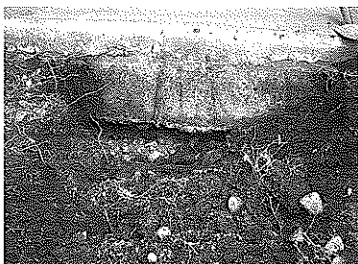
テラス先端部は、竣工図には図-1のようになっていたが、実際は図-2のようにテラス先端に立下りがなく、床版裏に9cm程の隙間があった(写真-3)。そのため専用庭の地盤は、沈下とともに土が床版裏に滑って移動し、沈下はなかなか止まらない。

写真-3 床版裏の沈下空洞

こういった施工不良があった場合は、床版裏の空洞を詰めることはなかなか困難である。可能な範囲で空洞を埋めた後に先端部に一定の深さまでコンクリート板などの矢板を設置し、専用庭の土が移動できないようにすることで改善できる。
