# 防水ジャーナル

# アルミ建材の点蝕の原因と対策

鈴木 哲夫

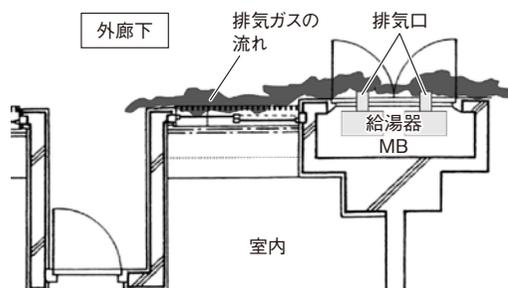
図 給湯機とアルミ製のサッシおよび面格子の位置

空気中には、大気汚染物質が含まれている。これが原因なら、建物のアルミ材は一様に点蝕が出てもおかしくないが、建物の一部に顕著に現れる。最も腐食にかかわるものとして、給湯機の燃焼ガスが挙げられる。腐食物質は、硫黄酸化物や窒素酸化物といわれるが、都市ガスの成分からしてこれらは生成されない。しかし、水道水を沸かすとき、水に含まれる残留塩素が気化し、水蒸気に溶け込んだ塩化物イオンが図のように漂うことになるのだ。これが面格子の表面の汚れ物質 (ホコリ) に付着し、腐食性水溶液になって不動態被膜を破壊し、アルミ材の点蝕へと進行する。

腐食イオンの吸着要因となるホコリがなければ腐食反応を起こさないのだから、点蝕防止の対策は清掃を行えばよい。実際に、

手入れの行き届いた住戸は、点蝕が出ていない。清掃は、中性洗剤を水に溶かし、軽くこする程度でよい。ただし、研磨剤入りの洗剤は不動態被膜に傷をつけるので避ける。清掃頻度は、環境により一概に言えないが、給湯機近傍であれば、3回/年程度が目安のようだ。長期に維持したければ、こまめに清掃しようではないか。

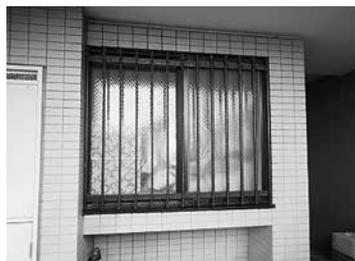
写真1 給湯機に隣接したアルミ製のサッシと面格子

マンションの外廊下側の窓には、防犯の関係から写真1のようにアルミ製の面格子が取付けられていることが一般的で、窓の近傍には、写真2のようにメーターボックス (MB) が配置されている平面計画も多い。MBは、内部には電気メーターや水道メーターのほか、一般的には都市ガス給湯機が組み込まれており、設置位置によっては排気延長している場合もあるが、通常設置であれば、写真2の矢印部分のように排気口がむき出しで燃焼ガスを放出している。

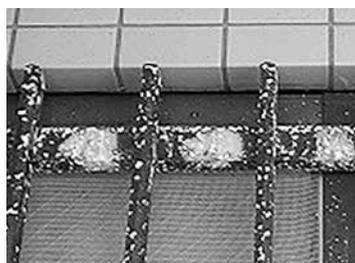
写真3 縦横と横横の入隅は、空気よどみができ、中央部の点蝕が激しくなる

ところで、アルミ建材は、純アルミでできているのではなく、A6000系のアルミ合金であるが、アルカリおよび酸性には弱い両性金属のため、酸化アルミニウムの不動態被膜 (アルマイト) 処理を行う。極めて薄い多孔質な表面のため、細空隙を埋める処理を行い、さらにアクリル樹脂などで塗装処理する製品もある。アルミ材が錆びる現象は、この不動態被膜が酸性やアルカリ性の環境下で破壊されているわけなのだが、実際に写真3のようなマンションの面格子では、何が原因で点蝕が発生するのだろうか。
